Gewässername	Horster Grenzgraben	WK-Code	587874_952		
Planungsabschnitt	587874_952_P01	Stationierung	km von 0+000 bis 10+151		
Begrenzung des Abschnitts

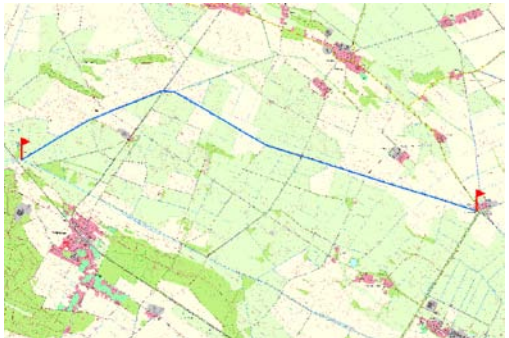
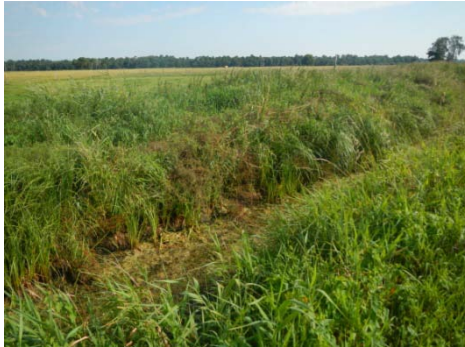
Mündung in den GHHK bis Ausleitung aus dem Bergerdammkanal Fotonr.: 587874_952_01400_01600_001				
Bestand BWP FGG Elbe	LAWA-Typ	Typ 0 – künstliche Gewässer			
	Kategorie	AWB			
	Zielerreichung Ökologie	unklar			
	Zielerreichung Chemie	unklar			
Aktueller Zustand (2014)	LAWA-Typ-Vorschlag	Typ 0 – künstliche Gewässer			
	Kategorie-Vorschlag	AWB			
	Hydromorphologische Qualitätskomponente	Gewässerstrukturgüte	Hydrologische Zustandsklasse	Ökologische Durchgängigkeit	
		4	unbewertet	nicht durchgängig	
	Defizit	-2	-	-3	
Beschreibung:	Graben im geradlinigem Verlauf, teilweise stark eingetieftes Trapezprofil, ohne Eigendynamik und überwiegend keine Gehölze am Ufer, organisch geprägte Sohle mit viel unnatürlichen Torfschlamm, stark verkrautet, angrenzende Nutzung ist Grünland und partiell Acker, das Pumpwerk ca. 150 m unterhalb der Ausleitung aus dem Bergerdammkanal ist anscheinend außer Betrieb, in den Sommermonaten ist fast der gesamte Lauf ausgetrocknet

Belastungen:	defizitäre Gewässerstrukturen (keine ausreichende Beschattung und Randstreifen), Wasserregulierungen, streckenweise verläuft ein Plattenweg parallel zum Gewässer				
Restriktionen	Bodendenkmalverdachtsflächen				
Entwicklungsziele und Strategien:	Förderung von Gewässerstrukturen, Reduzierung der Nährstoffeinträge				
Vorschläge für Maßnahmen/Umsetzungstrategien:	Erhöhung der Gewässerstrukturvielfalt und Reduzierung von Nährstoffeinträgen durch Initialpflanzungen im Uferbereich (M01), Verlegung der Abzäunung nach hinten, den Wasserrückhalt mittels Sanierung bzw. Optimierung von Bauwerken begünstigen (M02), maßnahmenangepasste Gewässerunterhaltung sowie Verzicht auf Schlegelmähwerk und Einhaltung eines Mindestabstandes zur Gewässersohle (M03+M04)
