Landesamt für Umwelt,
Gesundheit und
Verbraucherschutz (LUGV)
Seeburger Chaussee 2
144760 Potsdam
OT Groß Glienicke

"Vor- und Entwurfsplanung zur Renaturierung des Döllnfließes"
Anlage 5.7 Gewässernetz / Wasserbewirtschaftungssystem

Maßstab: 1: 5.000
Kartengrundlage:
Datenbestand Landesamt für Umwelt, Gesundheit und Verbraucherschutz
Topographische Karte 1:10.000

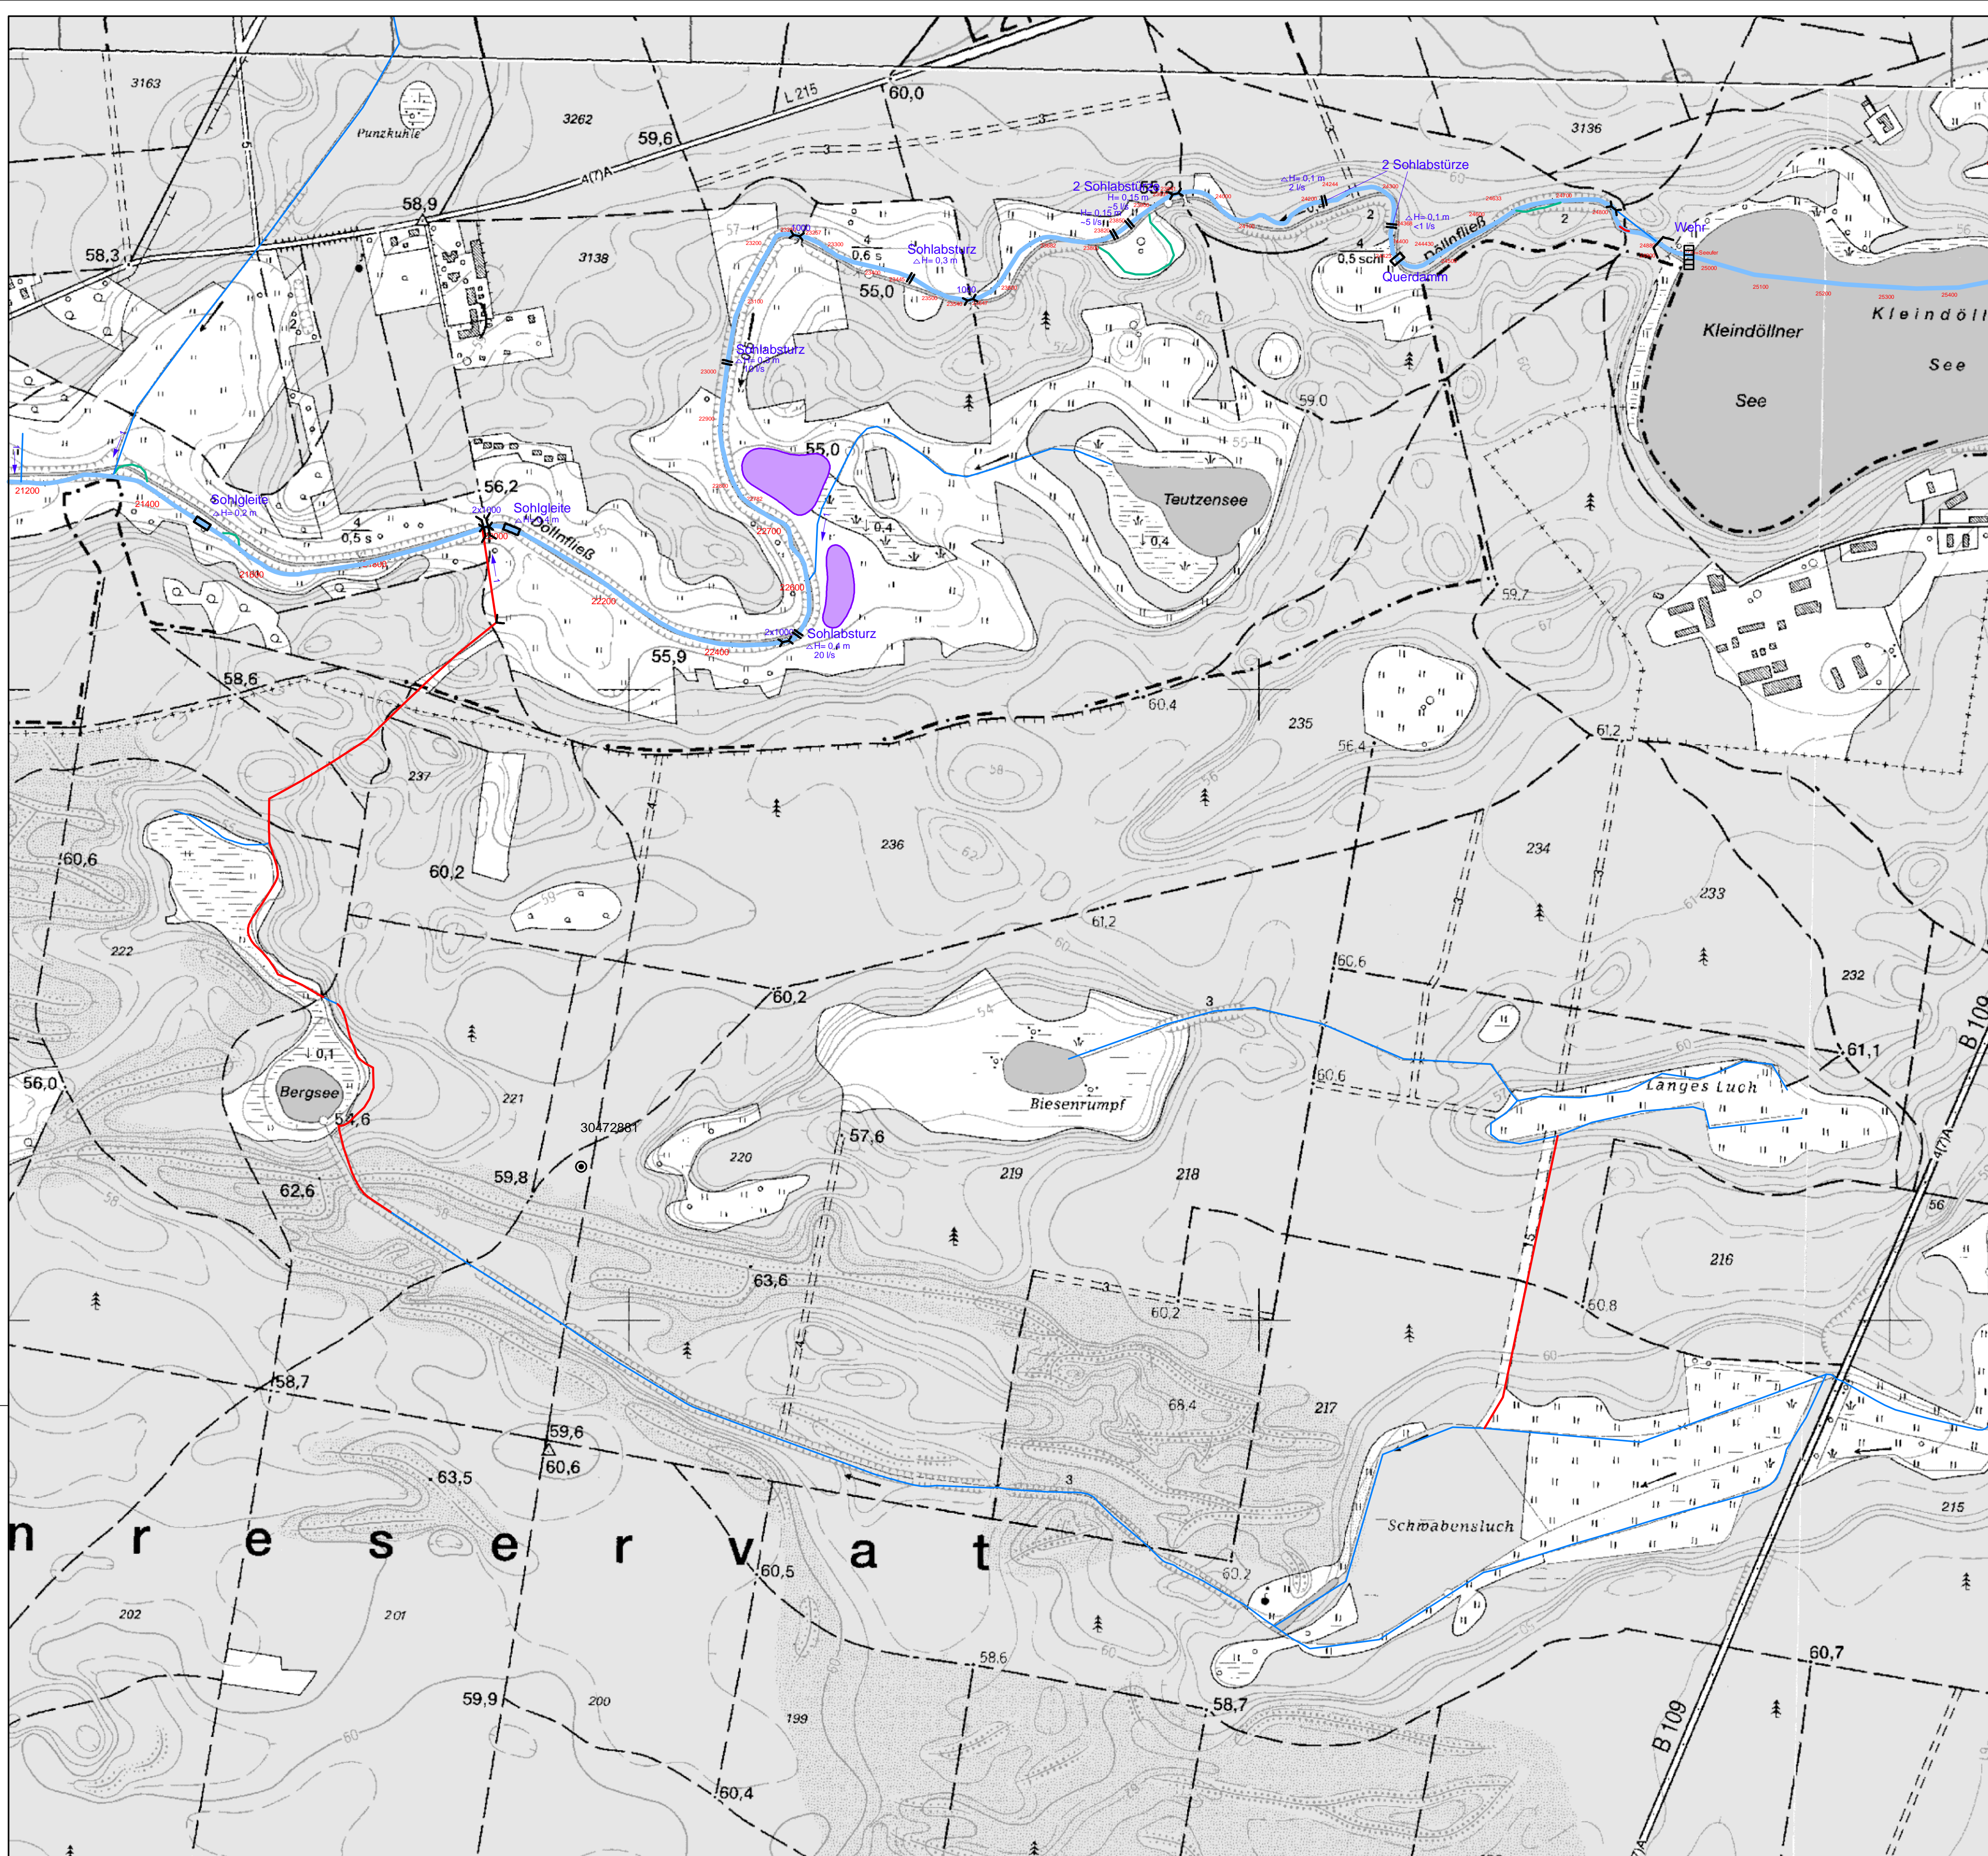
- Gewässer:**
- Döllnfließ mit Fließrichtung
 - Binnengraben mit Fließrichtung
 - Rohrleitung
 - Altarm
 - Abflussrinne, weitgehend verfallen und Schätzung des Durchflusses in l/s

- Bauwerke:**
- Rohrausmündung
 - Rohrdurchlass
 - Rohrdurchlass mit Stau
 - Rohrdurchlass mit Schachtstau
 - Wehr
 - Sohlgleite
 - Sohlabsturz
 - Furt
 - Fischrampe
