# Modellprojekt „EG-WRRL Leine-Weststau“

## Schlussbericht

Schlussbericht September 2006

**Geries Ingenieure GmbH**

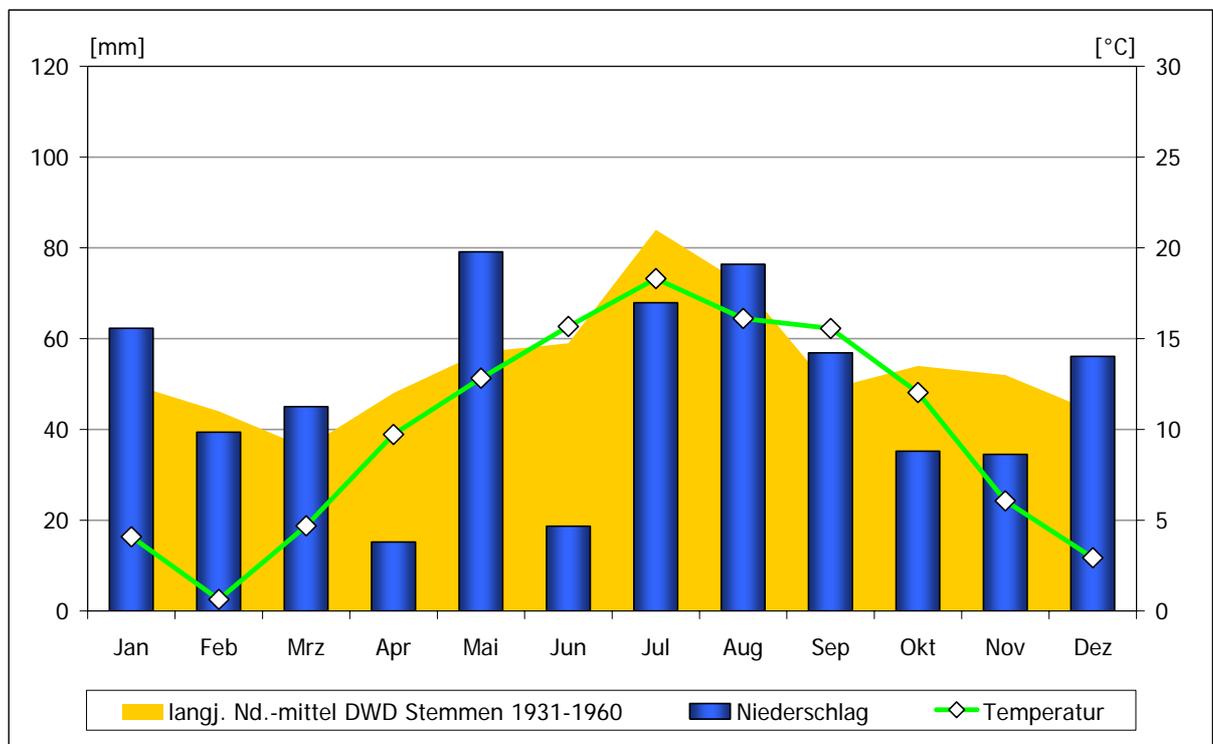
**Abb. 6: Monatliche Niederschläge und Temperaturen des Jahres 2005 (PSA Langreder) und langjähriges Mittel der Niederschläge im Deistervorland (DWD-Station Stemmen)**

Die Jahresdurchschnittstemperatur liegt in der Börde bei 8,5 bis 9,0°C (Pflanzenschutzamt Langreder im Deistervorland 9,9° C in 2005; Abb. 6), in den Berglagen des Deisters und des Süntels liegt sie um durchschnittlich 2°C niedriger (DWD-Station Anatum 7,5°C). Die Jahresniederschlagsmengen betragen im Tiefland um 650 mm und steigen in den Kammlagen bis auf 800 mm.

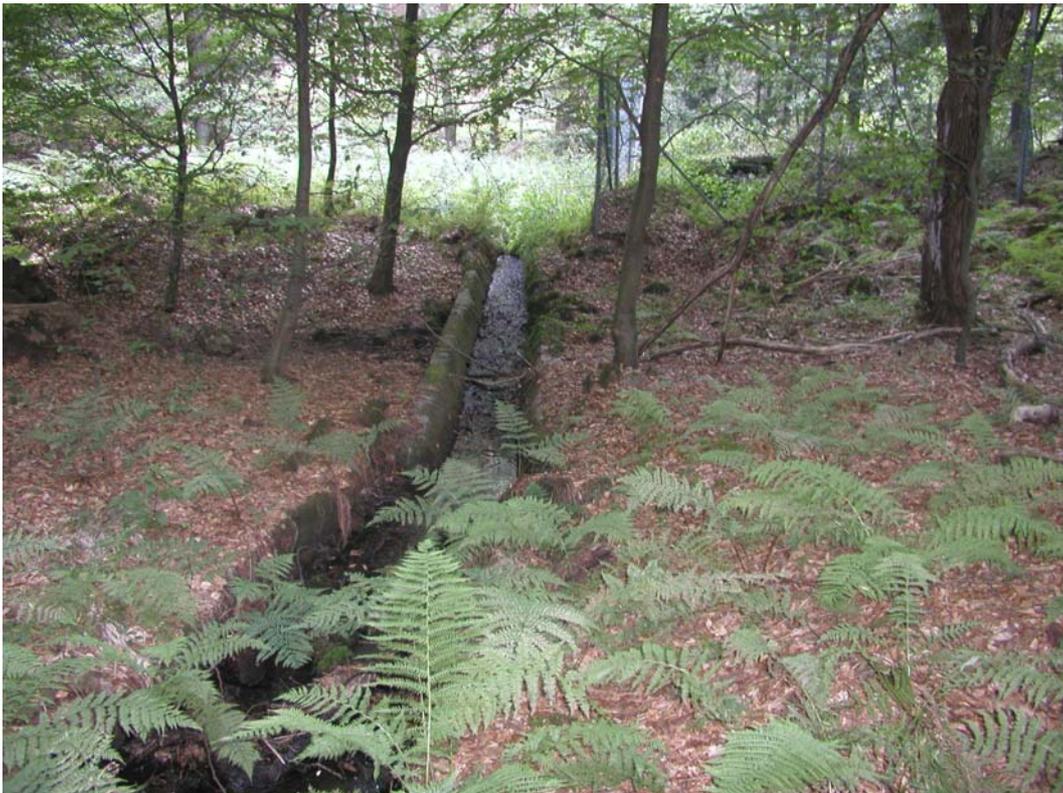
**Abb. 7: In Sohlschalen verlaufender Stockbach an Station 8+800 im Deister (27.06.2006)**

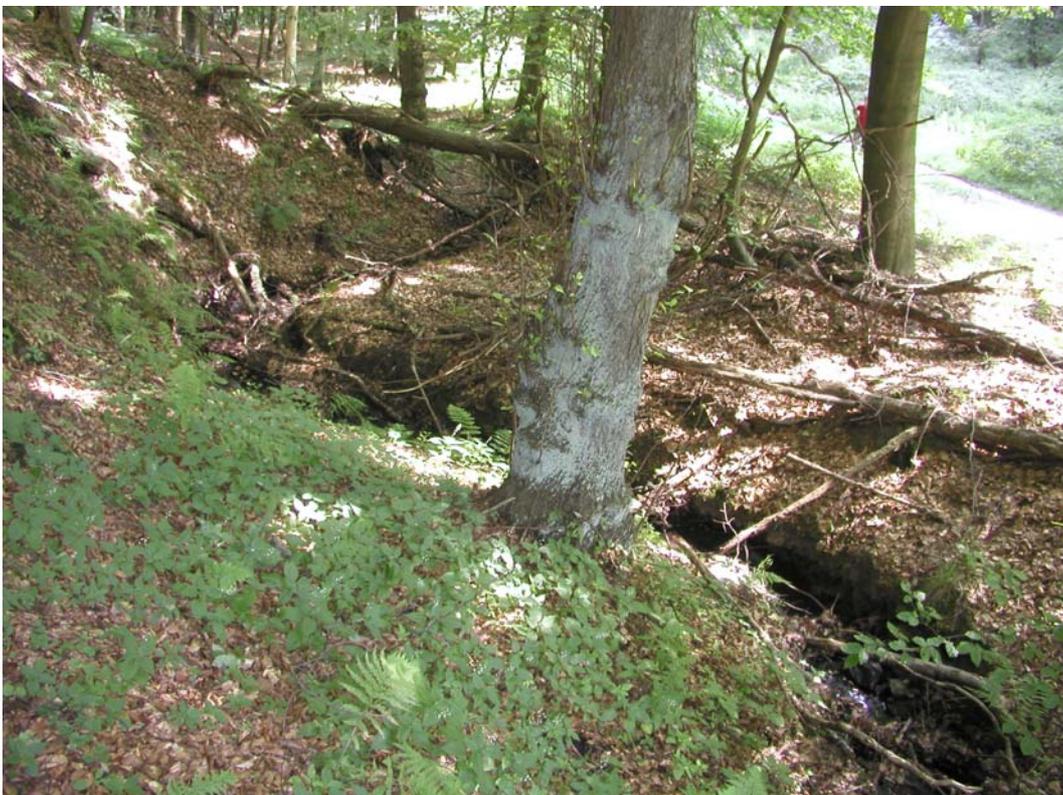
**Abb. 8: Bullerbach zwischen Station 8+200 und 8+100 im Deister (21.08.2005)**

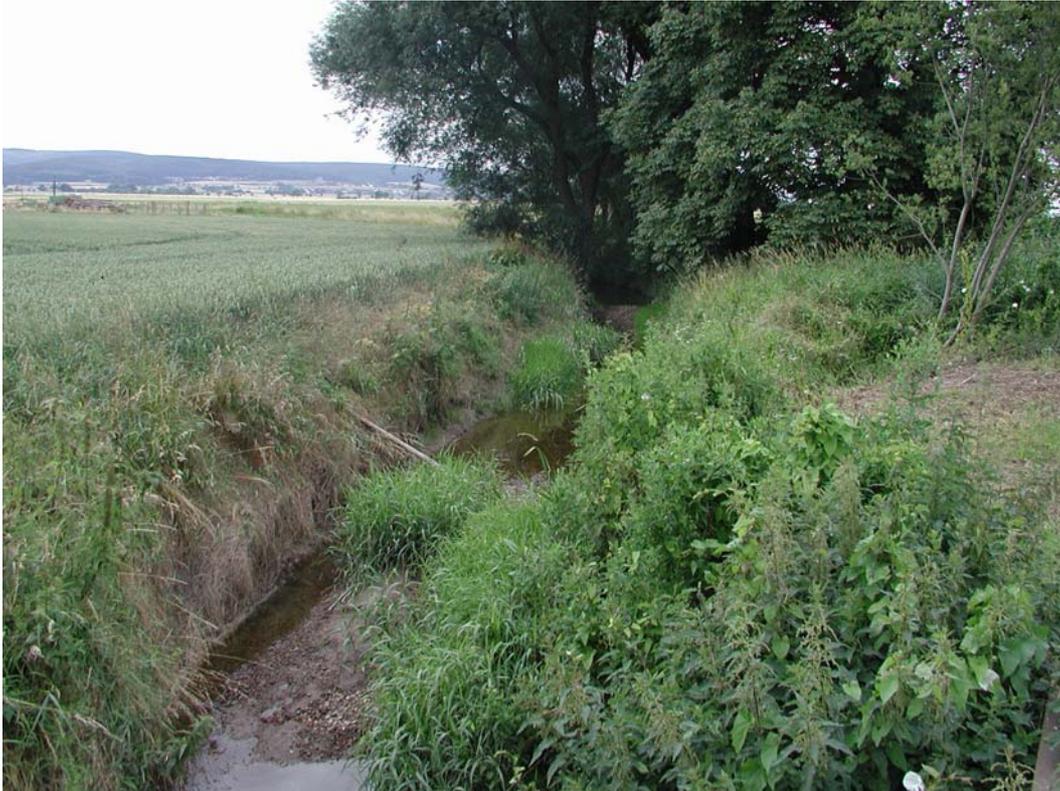
**Abb. 9: Bullerbach in einem naturnahen Abschnitt im Deistervorland (Station 2+400; 22.05.2002)**

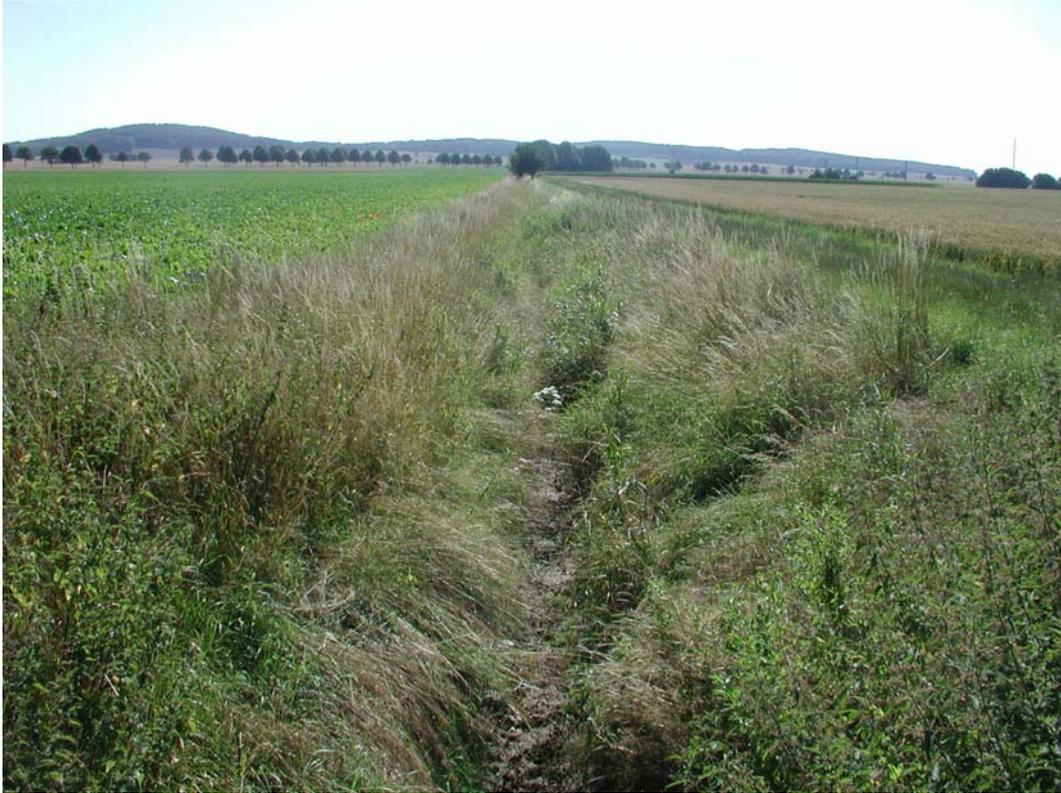
**Abb. 10: Ausgebauter Levester Bach bei Station 19+600 (10.07.2003)**

Alle Bäche des Deistervorlandes sind stark eingetieft und begradigt. Eine Infiltration in das Grundwasser ist nachgewiesen (LÜBKE 1989).

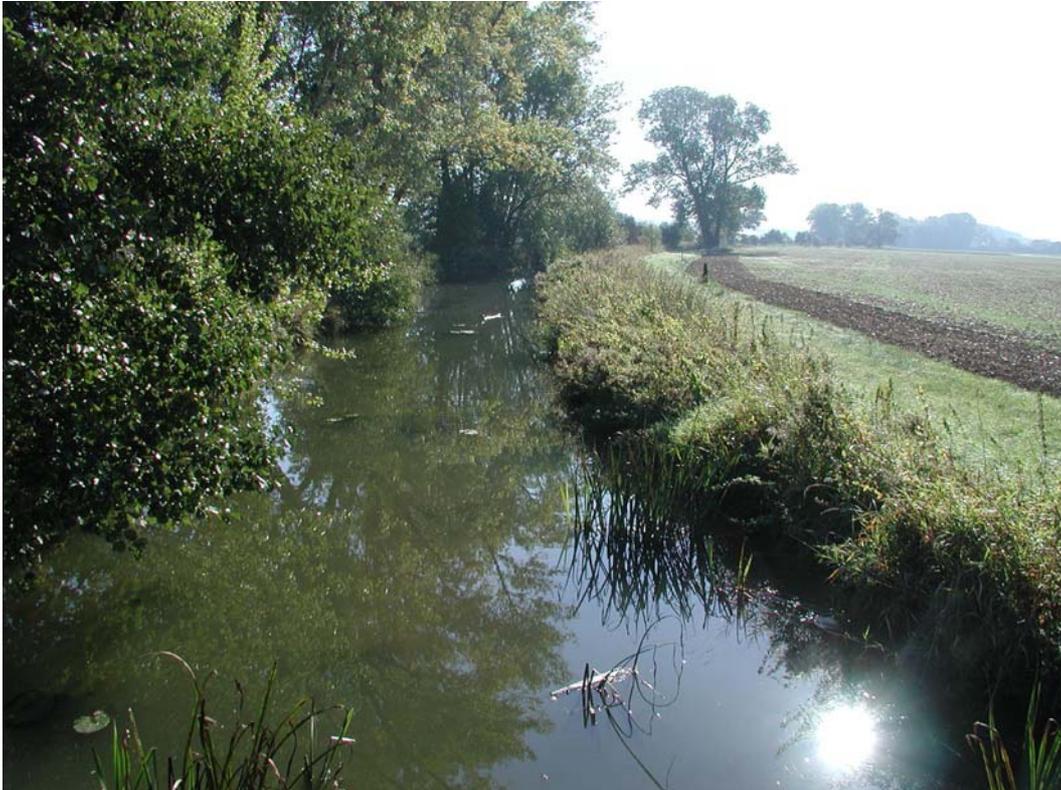
**Abb. 11: Südaue im Rückstaubereich der Kokemühle bei Station 11+600 (30.09.2005)**

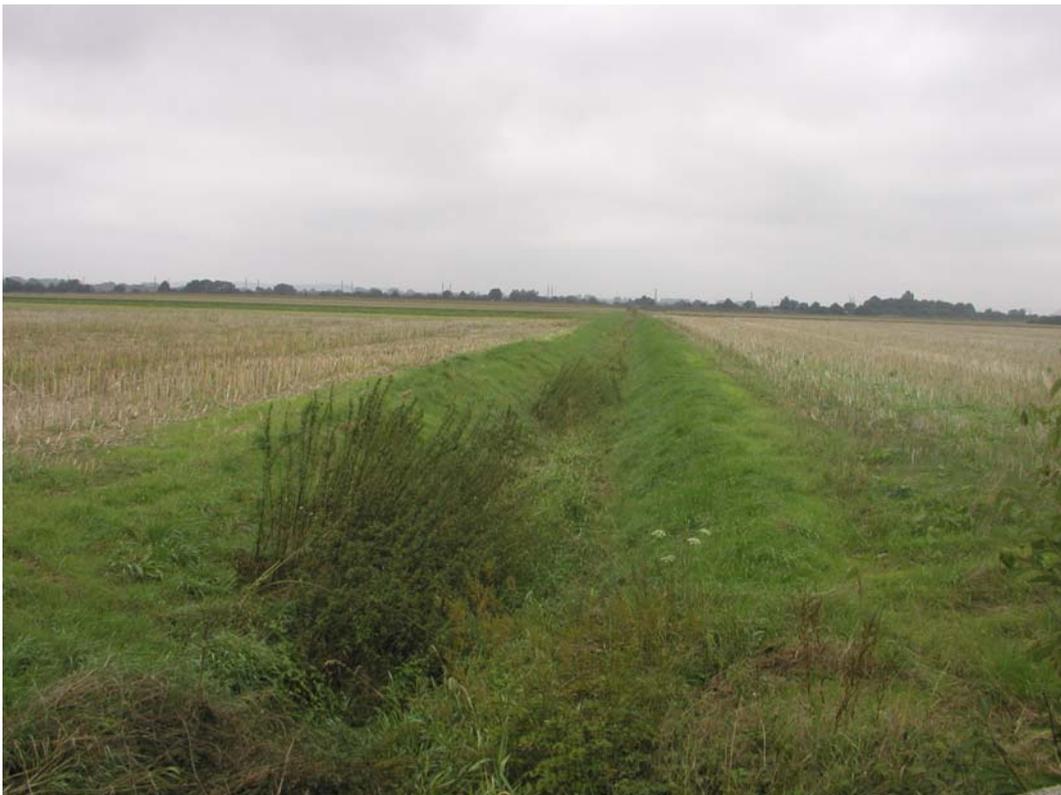
**Abb. 12: Osterriehe ab Station 8+600 bachabwärts (22.08.2005)**

Die Osterriehe ist ein künstlich angelegtes Gewässer des Tieflandes ohne natürlichen Quellbereich zwischen Ohndorf und Horsten und mündet bei Bokeloh in die Westaue. Sie stellt sich in der Landschaft als geradlinig ausgebauter Entwässerungsgraben mit geringen Wasserständen im oberen Lauf dar (Abb. 12). Erst mit zunehmendem Einlauf aus den gedrähten Ackerflächen und aus den Siedlungen wird die Wasserführung permanent. Im Unterlauf zwischen Idensen und der Einmündung in die Westaue weist sie einige Strukturelemente auf, was ihr einen bedingt naturnahen Charakter gibt (Abb. 13). Das durchschnittliche Sohlgefälle beträgt ca. 1,35 ‰ (Höhenunterschied von ca. 15 m bei 11,2 km Lauflänge). Damit ist die Osterriehe ein sehr langsam fließendes Gewässer, welches verschlammmt und zumindest ab Idensen röhrichtreich ist. Die letzte verstärkte Grundräumung mit entsprechender Profilierung fand Anfang der 70er Jahre statt. Das Gewässer ist heute im Regelprofil ausgebaut mit Böschungsneigungen von durchgängig 1:2. Die Sohlbreite von 1 m vergrößert sich ab der Einmündung des Seegrabens von 2 m bis auf 3 m (Mündung in die Westaue). Entsprechend des Profils ist die Osterriehe in der Lage, bis Nordbruch ca. 3 l/s abzuführen, ab Einmündung des Seegrabens ca. 4,5 l/s (mdl. Mitt. UHV 53 2005). Die Osterriehe ist auf ihrer gesamten Strecke Gewässer II. Ordnung.

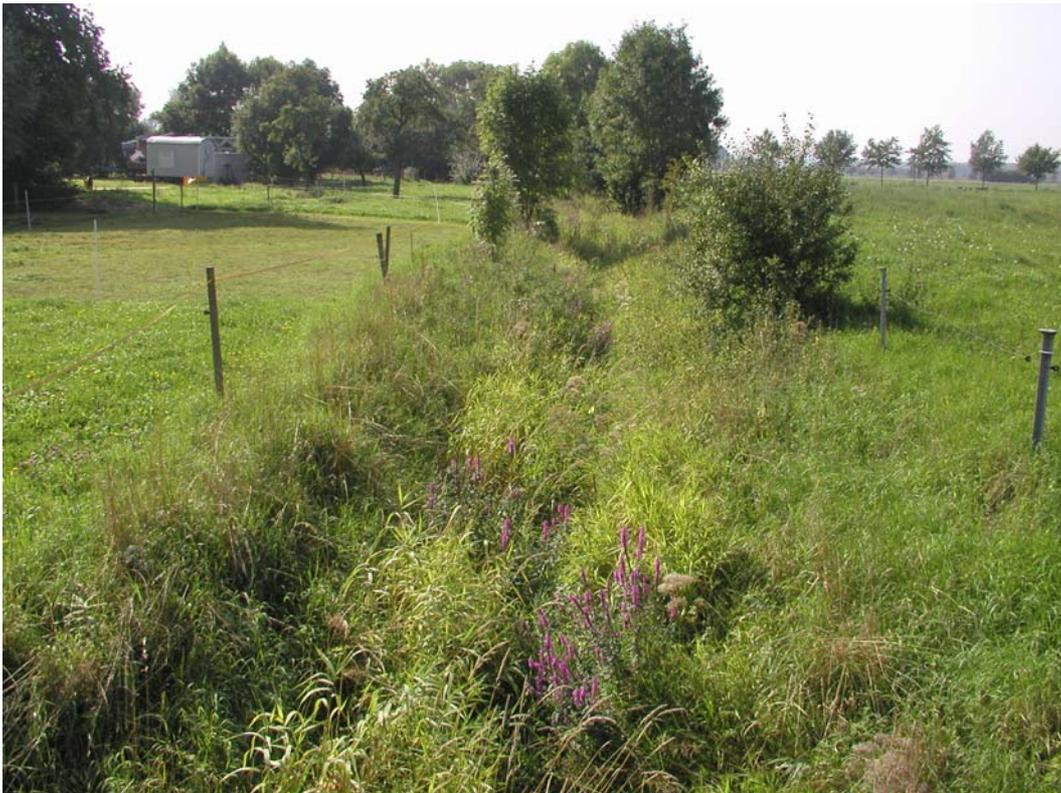
**Abb. 13: Osterriehe an Station 3+100 (nördlich Idensen) bachabwärts (22.08.2005)**

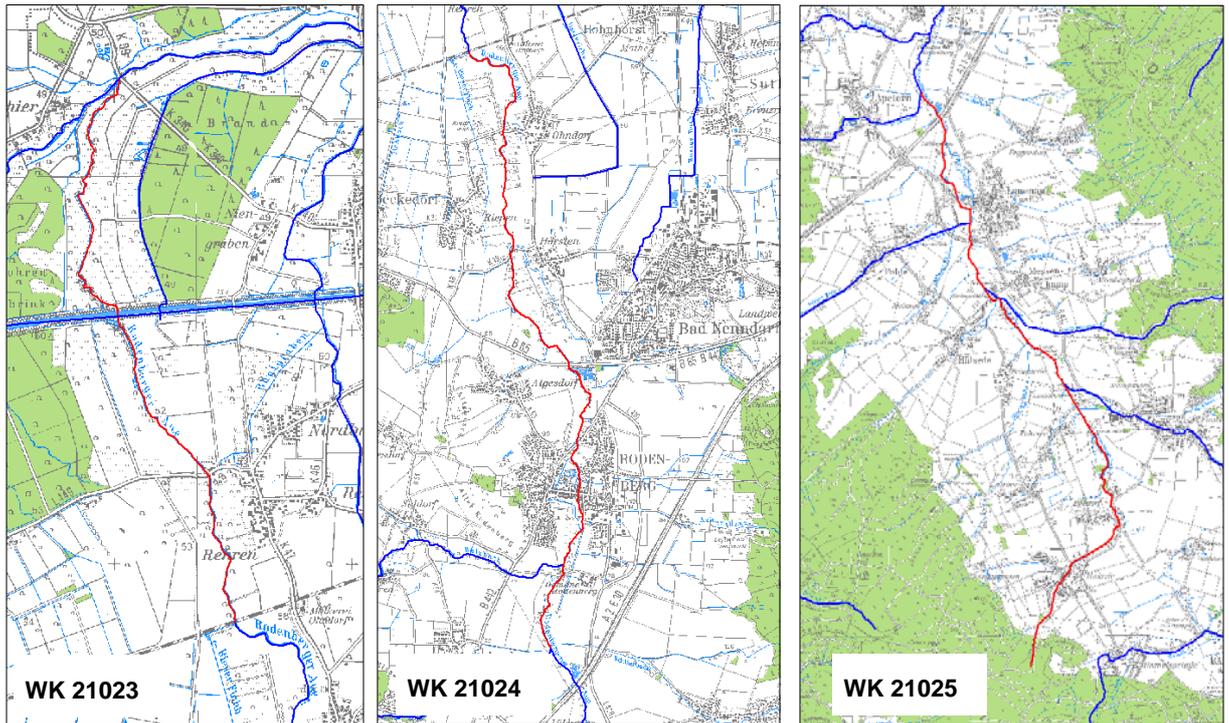
**Abb. 14: Unterteilung der Rodenberger Aue in drei Wasserkörper**

Das Sohlgefälle im Oberlauf ist geringer als bei den Deisterbächen: Für den WK 21025 beträgt es gemittelt 10 ‰. Im weiteren Verlauf nimmt es auf ca. 2 ‰ (WK 21024) und bis zur Mündung auf 1,3 ‰ ab. Die Rodenberger Aue ist ab dem Verlassen des Süntel ausgebaut, in den Ortschaften streckenweise verrohrt, besitzt aber auch noch bedingt naturnahe Abschnitte (Abb. 15). Die Sohlbreite liegt im WK 21025 zwischen 0,5 bis 1,5 m; im WK 21024 und 23 zwischen 4 – 6 m. Vor allem die Abschnitte der Wasserkörper 21024 und 21023 weisen den typischen Charakter von Bördegewässern auf: steile Ufer, gewässerbegleitende Gehölze, Unterspülungen, Kolke, Flachwasserzonen, Mäanderbildung, Totholz und eine Sohle aus Kies, Sand und Lehm (Abb. 16). Die Rodenberger Aue ist ab dem Ortsausgang von Bakede Gewässer II. Ordnung.

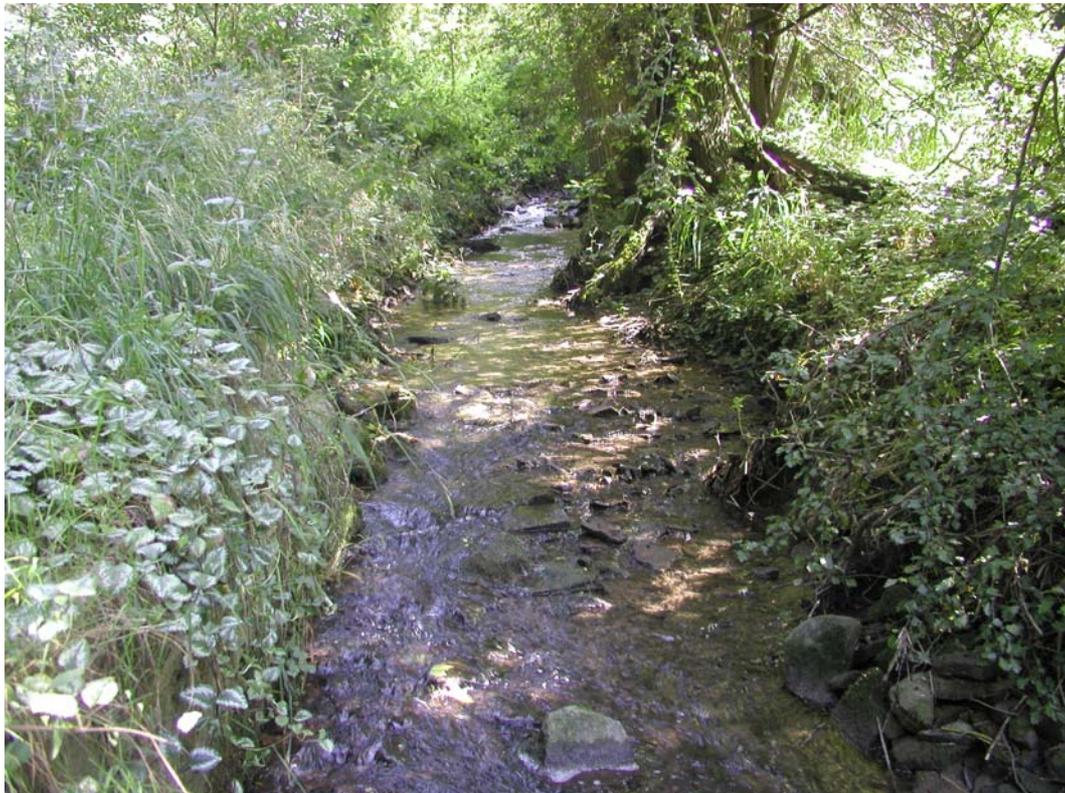
**Abb. 15: Rodenberger Aue (WK 21025) bei Egestorf / Am Sonnenhang (Station 24+480; 24.08.2005)**

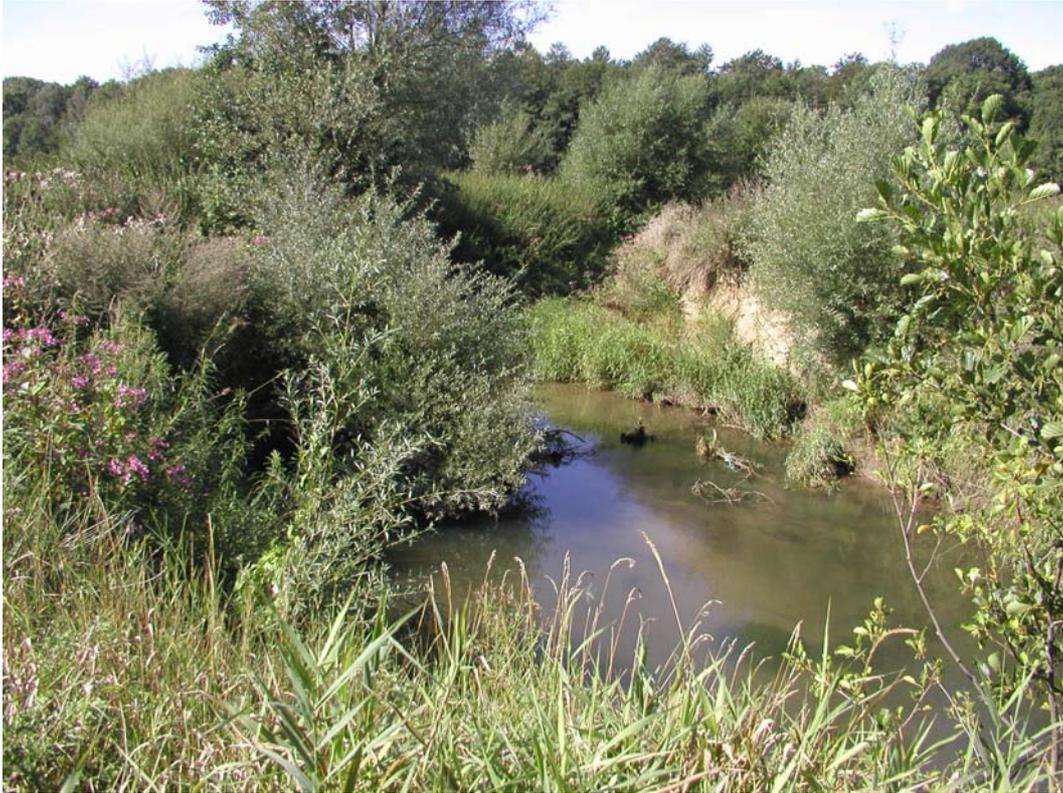
**Abb. 16: Rodenberger Aue (WK 21023) an Station 1+200 bachaufwärts (24.08.2005)**

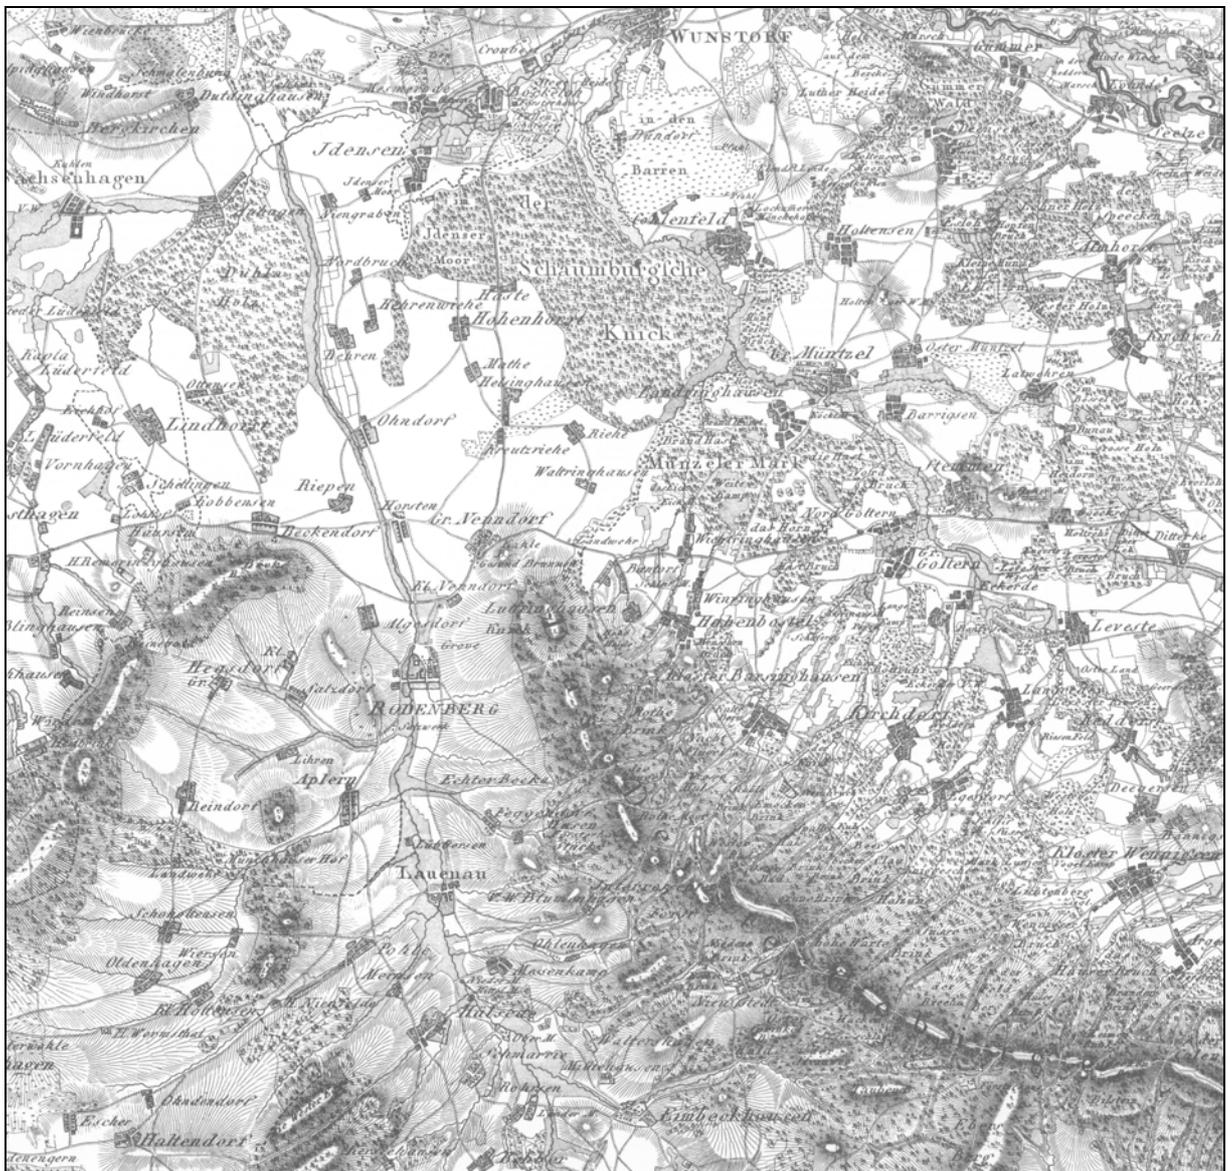
**Karte 6:** Karte des Gebietes der betrachteten Wasserkörper um das Ende des 18. Jh. (Karte von Nordwestdeutschland von v. Lecoq – 1797 – 1813)

Das Deistervorland und das Bückebergvorland sind Bördelandschaften und werden seit langem intensiv ackerbaulich genutzt. Die auf der Karte von Nordwestdeutschland von v. Lecoq (Karte 6) um 1800 zu erkennenden waldfreien Bereiche zwischen und südlich des Schaumburgischer Knicks und des Duhla Holzes (heute beides Staatsforst Hannover) wurden auch um diese Zeit bereits ackerbaulich genutzt. Es ist davon auszugehen, dass viele Flächen entlang der Bachläufe und deren Auen sowie Niederungsgebiete damals Grünlandstandorte waren.

Die Rodenberger Aue zeigt sich auf seinem gesamten Verlauf als mäandrierendes Gewässer und besitzt fast durchgängig einen beidseitig mindestens 100 m breiten Auenbereich. Der Eimbeckhauser Bach ist noch nicht durch die später einsetzende Siedlungstätigkeit beeinträchtigt, die Osterriehe ist noch nicht vorhanden.

Anhand des historischen Kartenmaterials (s. Karte 6, Karte 8) ist die Entstehung der Osterriehe in die Zeit zwischen 1780 und 1890 zu datieren, wohl eher in den Bereich Mitte des 19. Jh. Die in dieser Zeit vorgenommene Verkopplung zur Arrondierung größerer Ackerflächen könnte mit der Neuregulierung des Abflussgeschehens in der zuvor feuchten abflusslosen Senke einhergegangen sein.

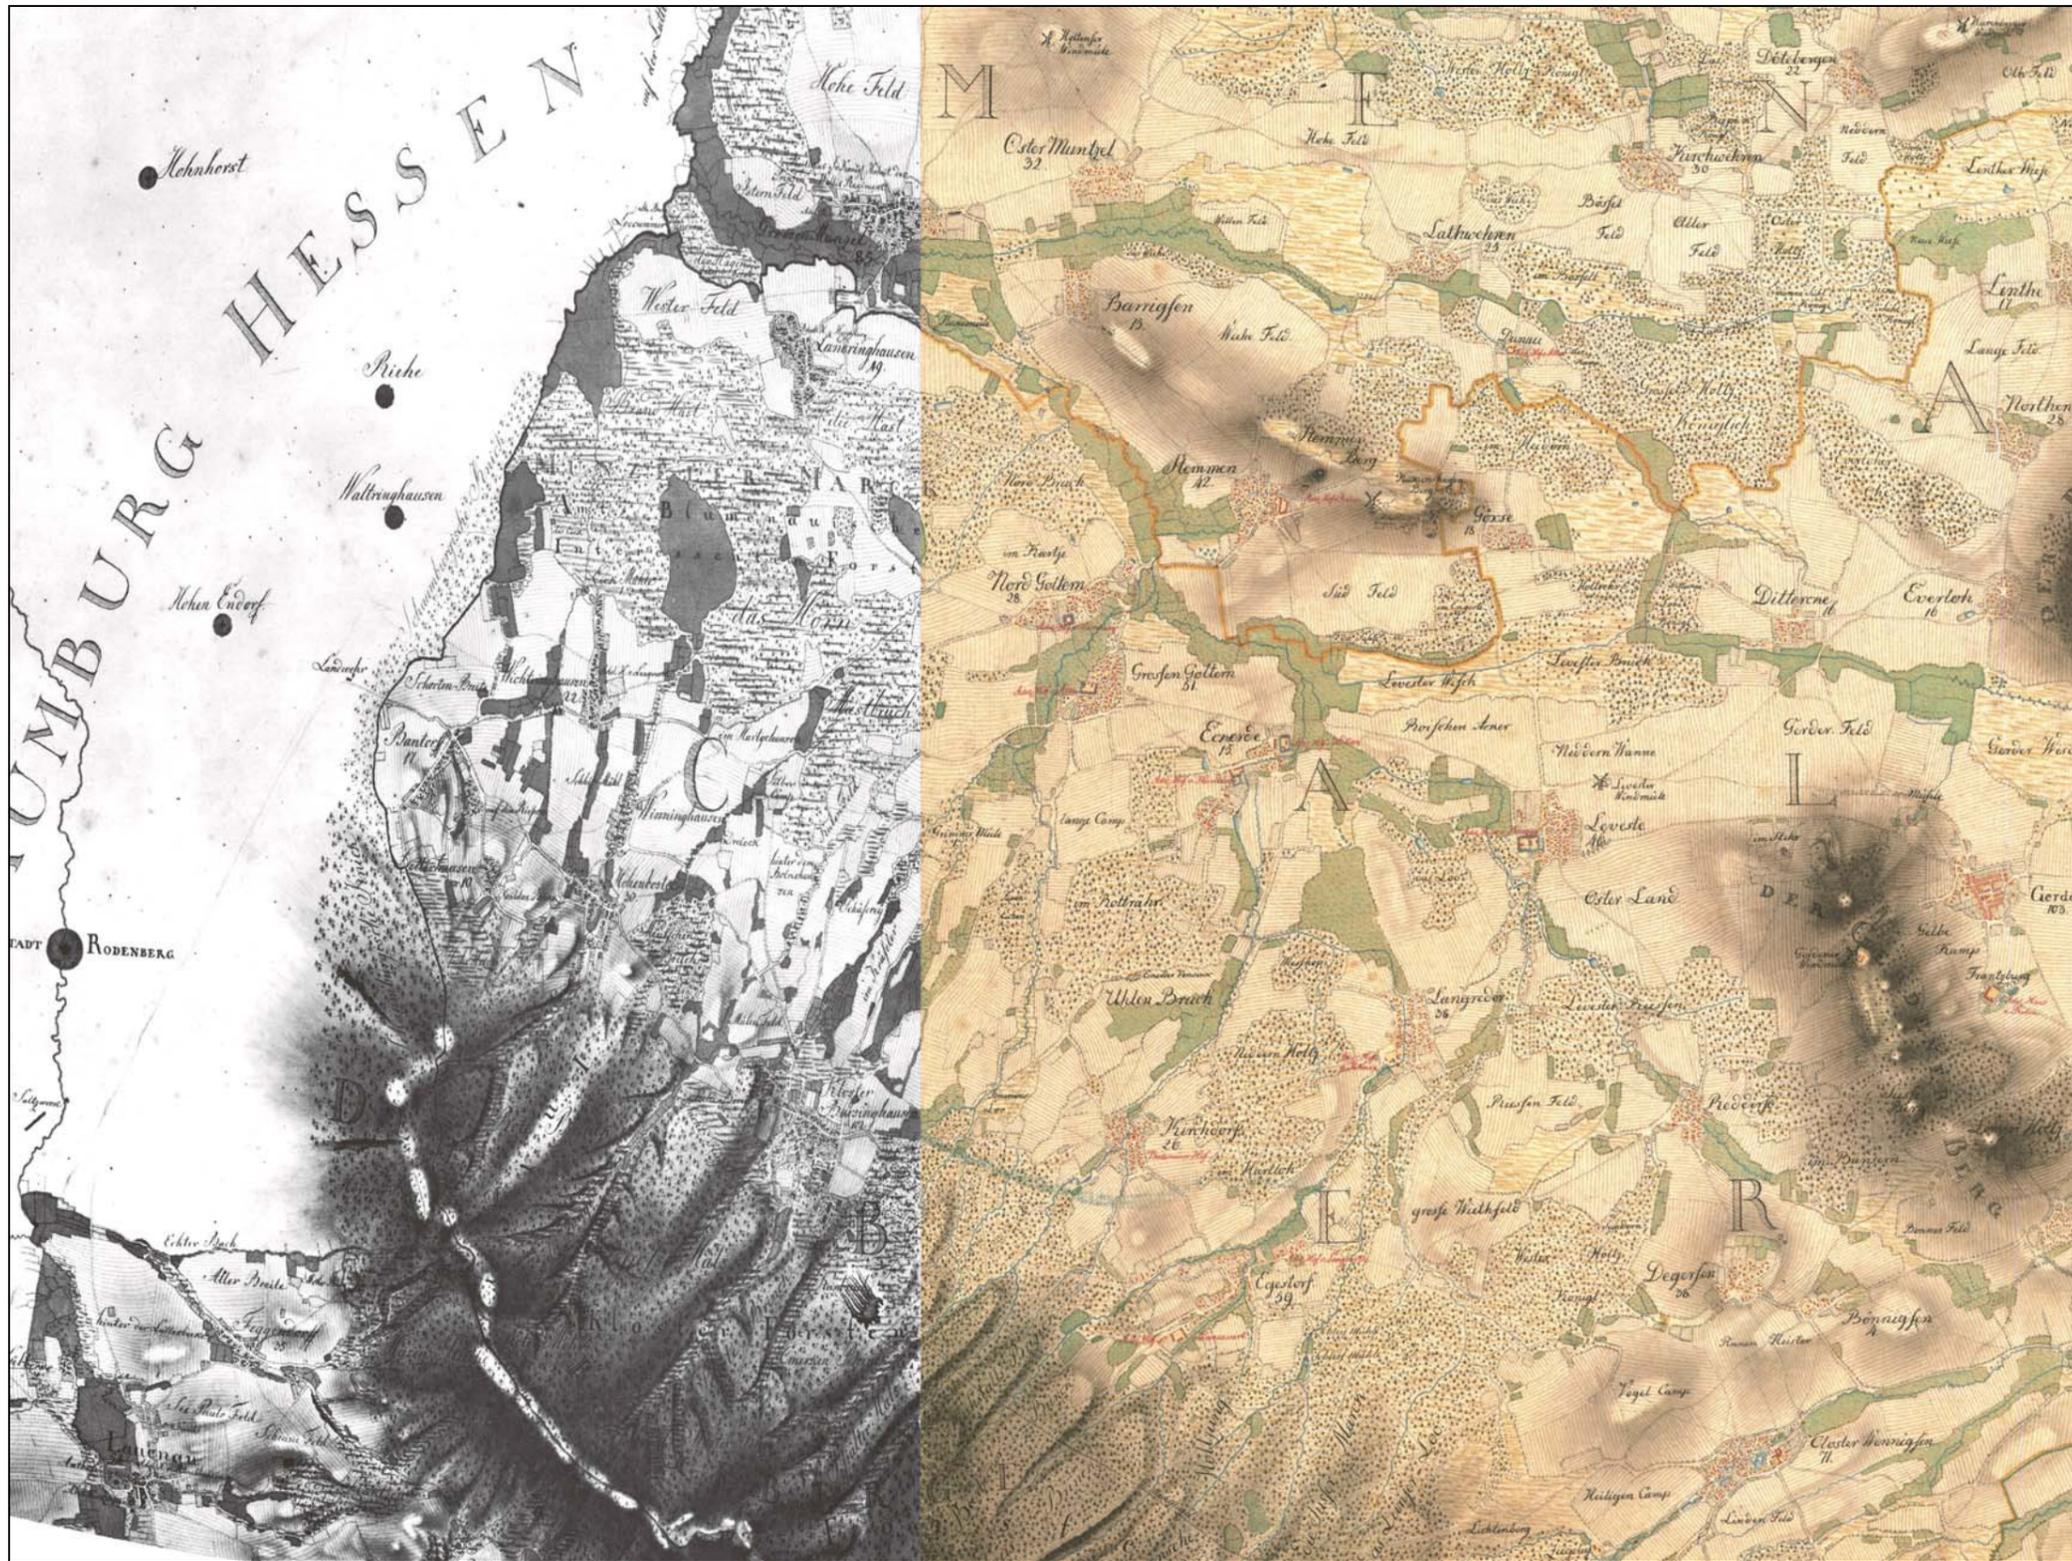
Karte 7: Karte des Gebietes der betrachteten Wasserkörper des Deistervorlandes um das Ende des 18. Jh.  
(Kurhannoversche Landesaufnahme – 1781 / 82; Quelle: LGN)

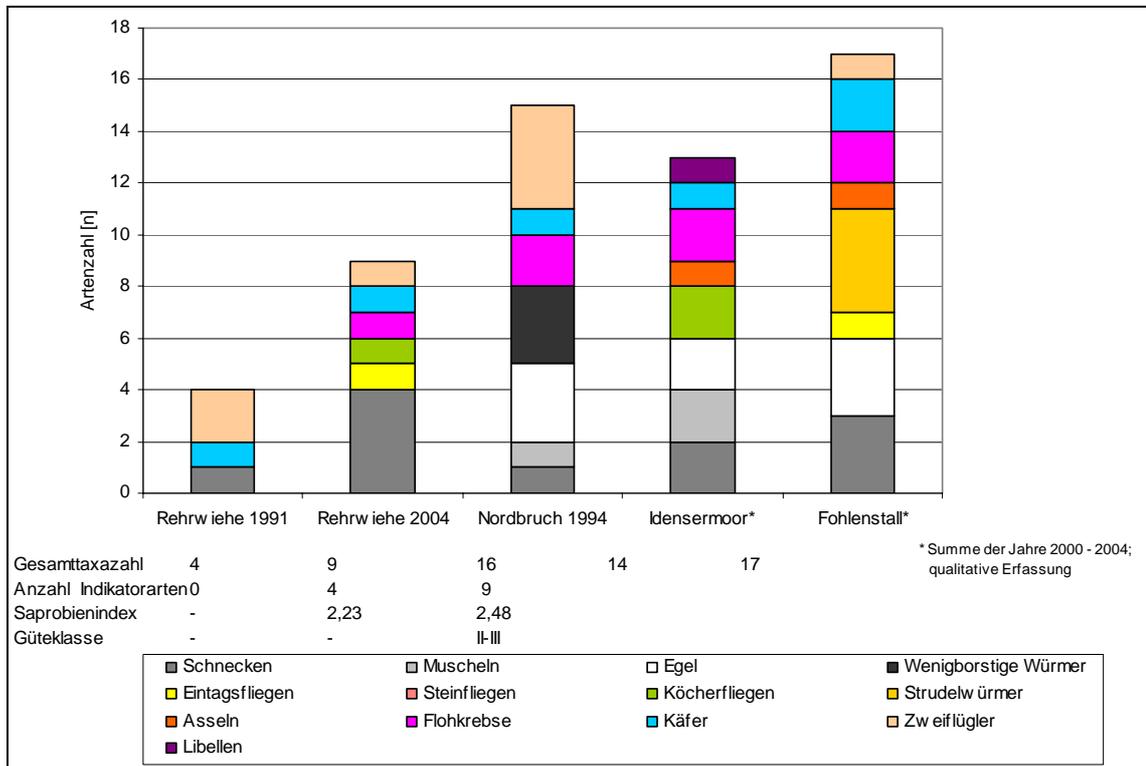
**Abb. 18: Biologische Gewässergüte der Osterriehe – Artenzahlen verschiedener Ordnungen (Daten: NLWKN, Region Hannover)**

Insgesamt bietet die Osterriehe aufgrund ihrer Sohlstruktur, dem Trockenfallen und der organischen Belastung momentan nur euryöken, psammophilen und belastungstoleranten Organismen einen Lebensraum. Der naturnähere Charakter des Abschnittes ab Idensen wird auch in der Artenzusammensetzung des Makrozoobenthos deutlich (Abb. 18).

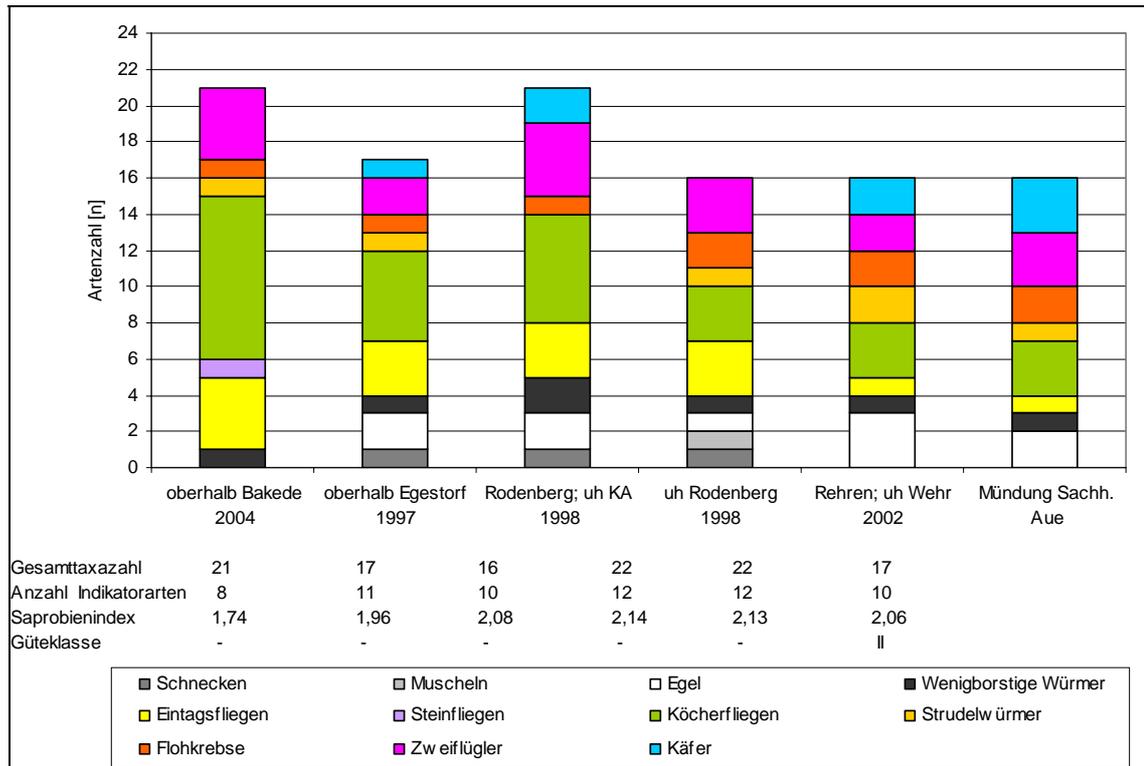
**Abb. 19: Biologische Gewässergüte der Rodenberger Aue – Artenzahlen verschiedener Ordnungen (Daten: NLWKN)**

Insgesamt ist die Besiedlung der Rodenberger Aue anhand der vorliegenden Daten als relativ artenarm (max. 22 Arten) zu beurteilen. Die Zoozönose wird von belastungstoleranten, rheo- bis limnophilen, euryöken Formen bestimmt (Abb. 19). Anhand der Artenzusammensetzung wird eine zunehmende Degradation im Gewässerverlauf ersichtlich. Die Rodenberger Aue zeigt sich in ihrem gesamten Gewässerlauf als mäßig belastetes Gewässer, im oberen Abschnitt sogar als gering belastet.

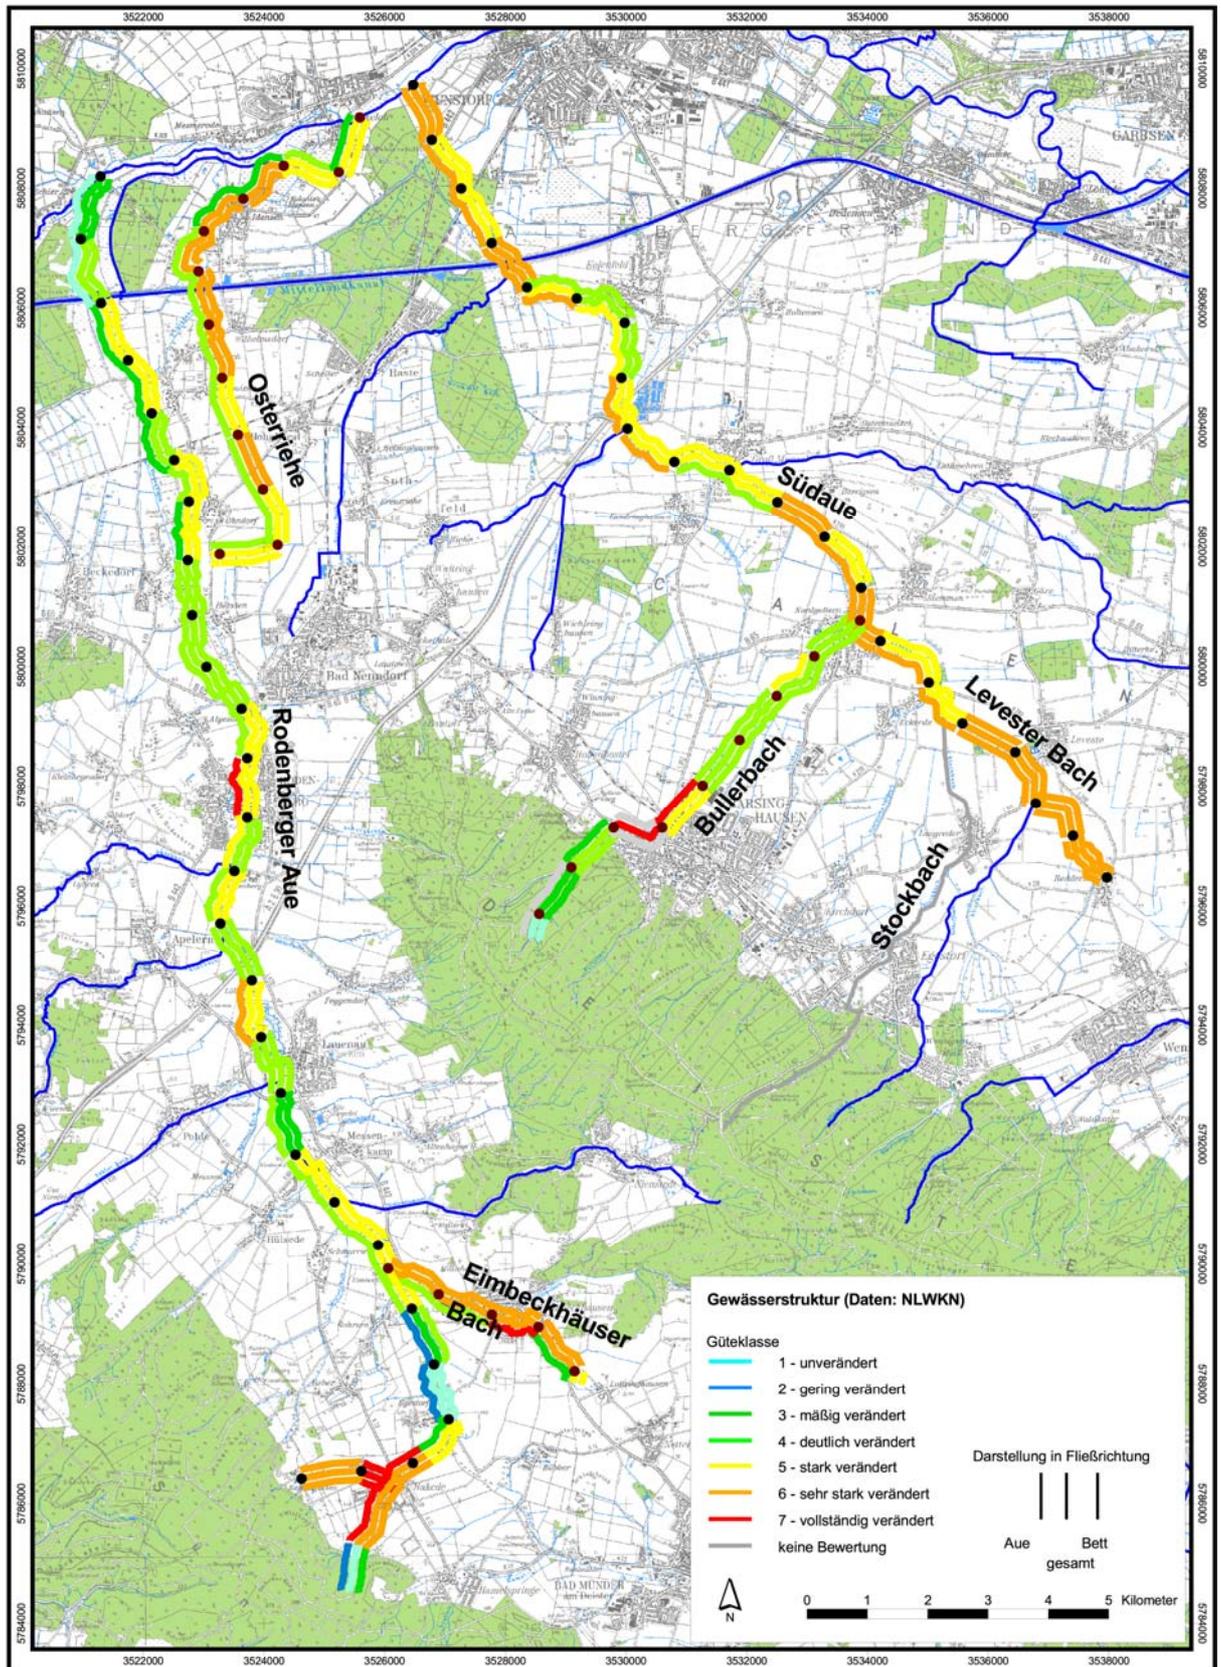
Karte 16: Gewässerstruktur der betrachteten Wasserkörper (Daten: NLWKN)

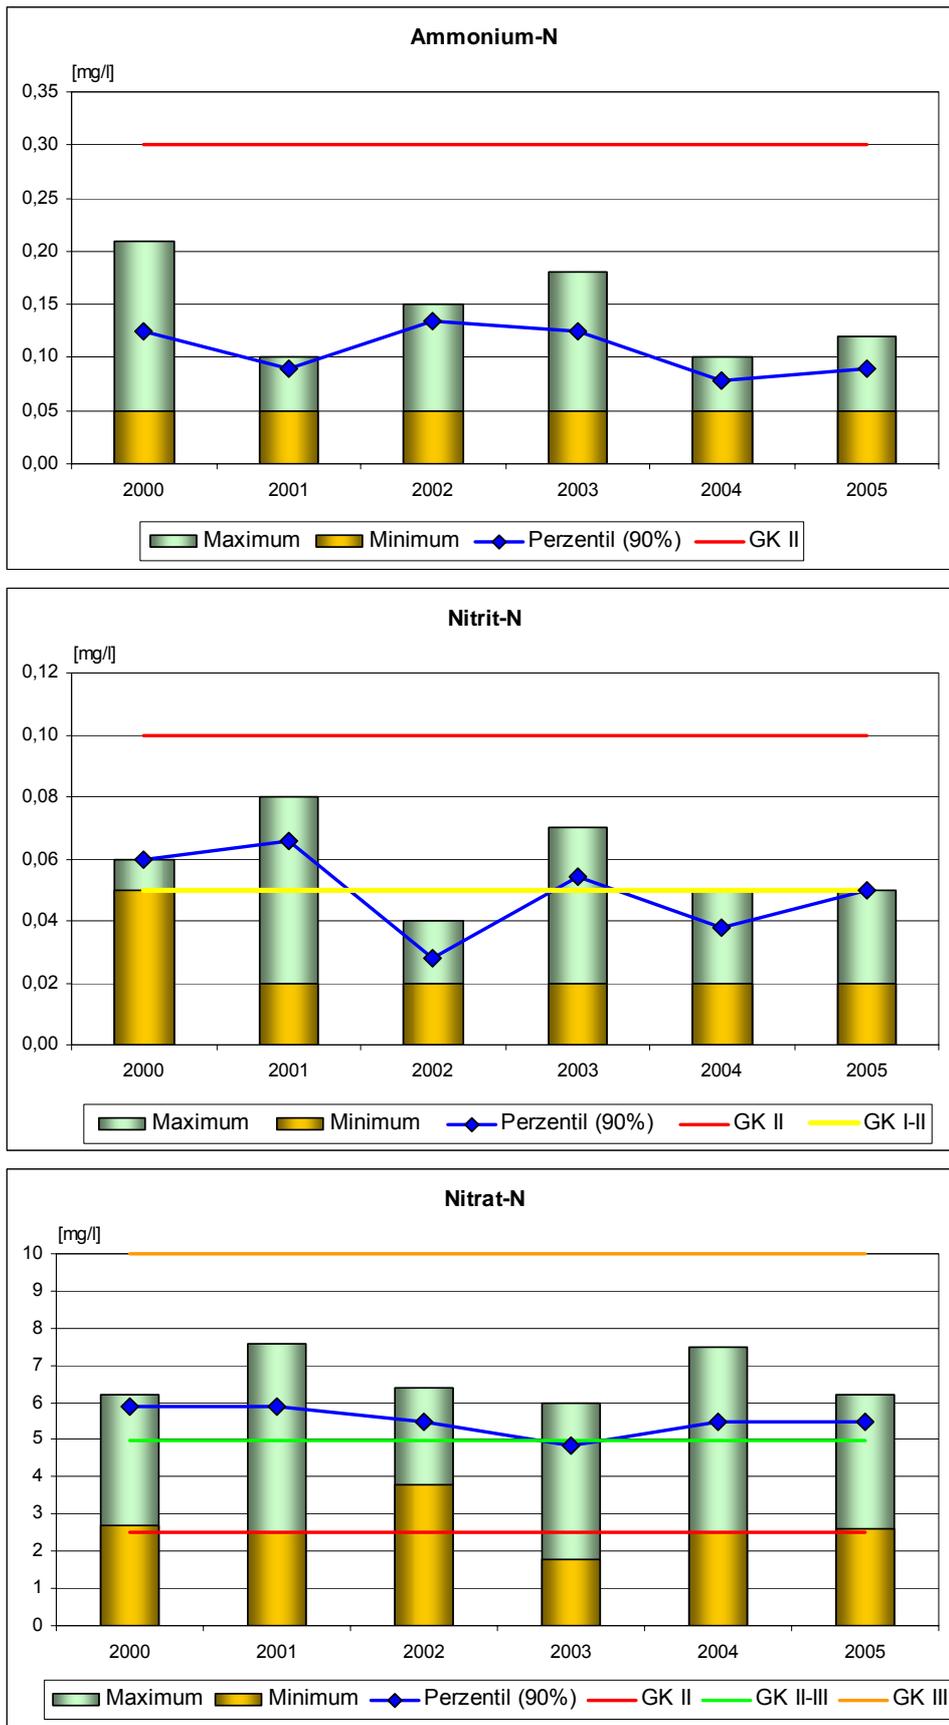
Abb. 22:  $\text{NH}_4\text{-N}$ -,  $\text{NO}_2\text{-N}$ - und  $\text{NO}_3\text{-N}$ -Gehalte in der Rodenberger Aue – Messstelle Rehren von 2000 bis 2005 (90 %-Perzentile)

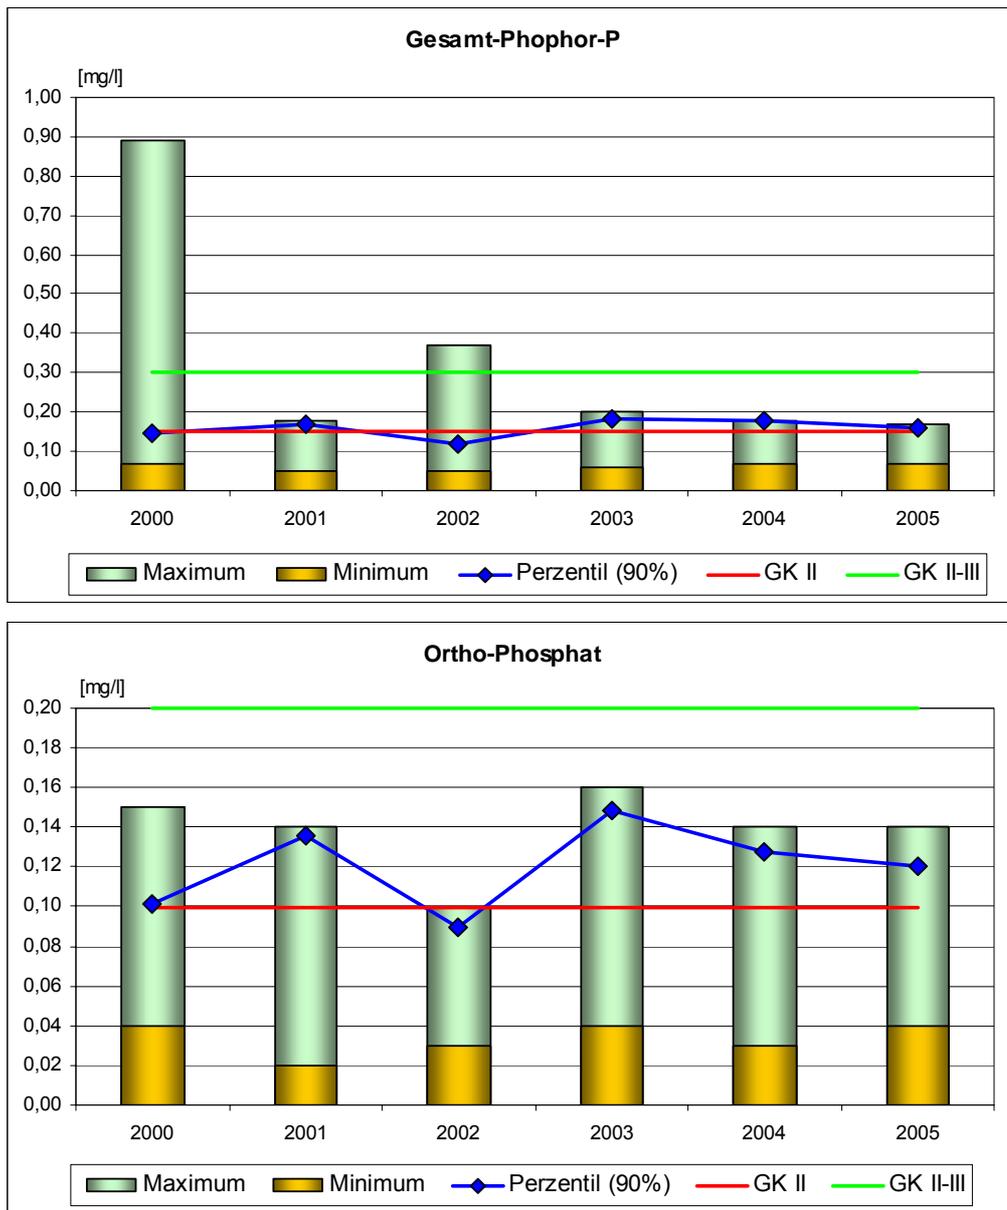
**Abb. 23: Gesamtphosphor- und Ortho-Phosphat-P-Gehalte in der Rodenberger Aue – Messstelle Rehren von 2000 bis 2005 (90 %-Perzentile)**
