# Modellprojekt „EG-WRRL Leine-Weststau“

## Schlussbericht

Schlussbericht September 2006

**Geries Ingenieure GmbH**

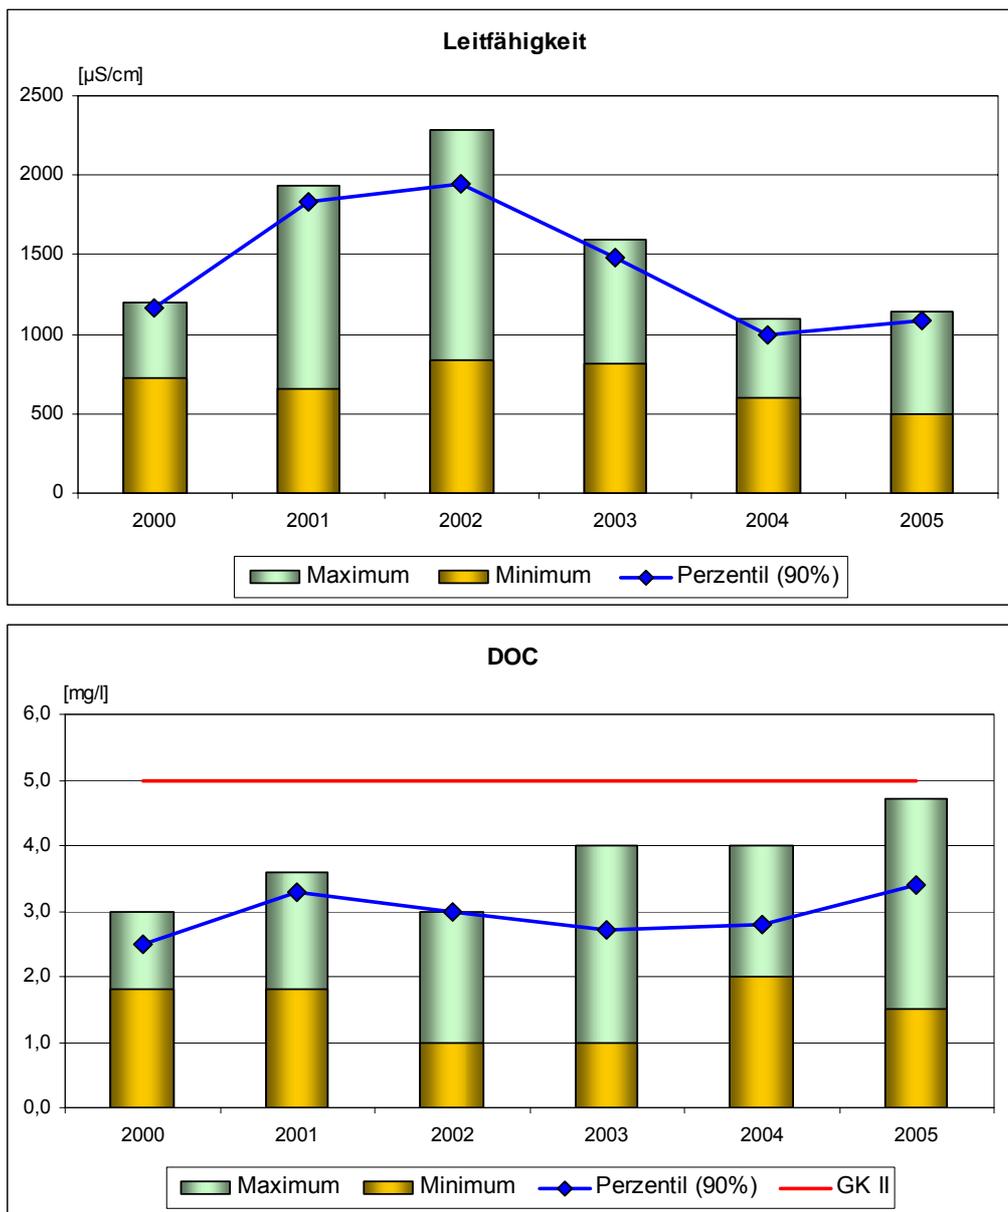
**Abb. 25: Elektrische Leitfähigkeit und Gehalte des organisch gebundenen Kohlenstoffs (DOC) in der Rodenberger Aue – Messstelle Rehren von 2000 bis 2005 (90 %-Perzentile)**

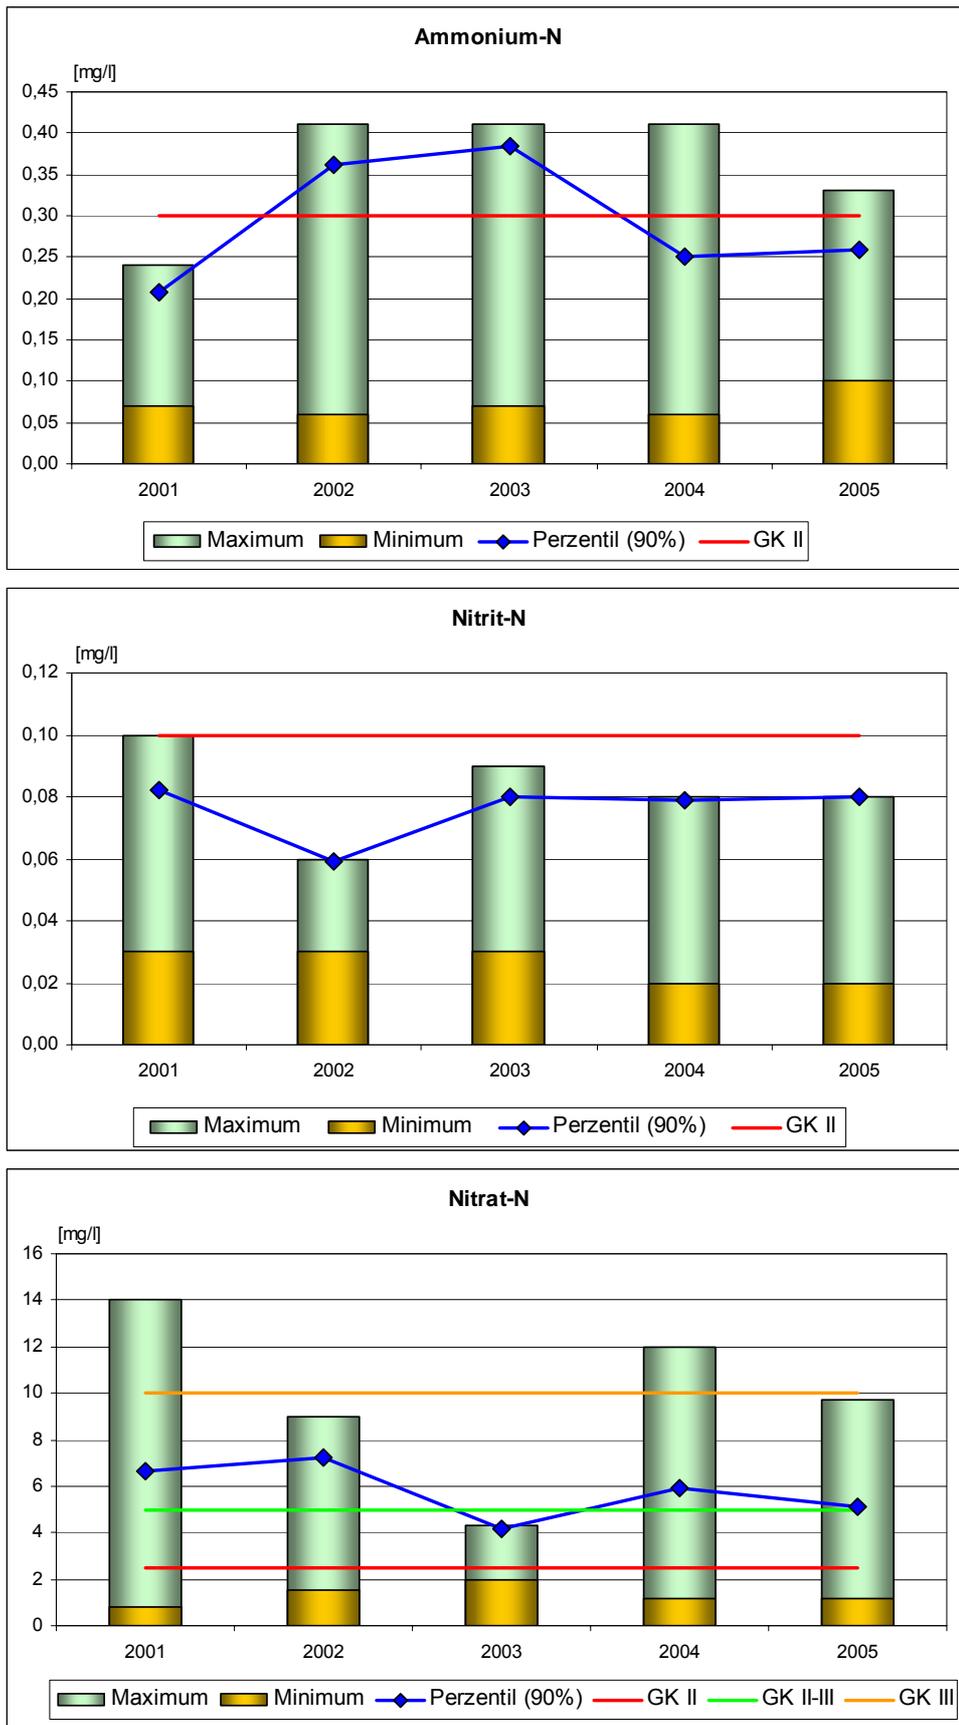
Abb. 26:  $\text{NH}_4\text{-N}$ -,  $\text{NO}_2\text{-N}$ - und  $\text{NO}_3\text{-N}$ -Gehalte in der Südaue – Messstelle Duendorf von 2001 bis 2005 (90 %-Perzentile)

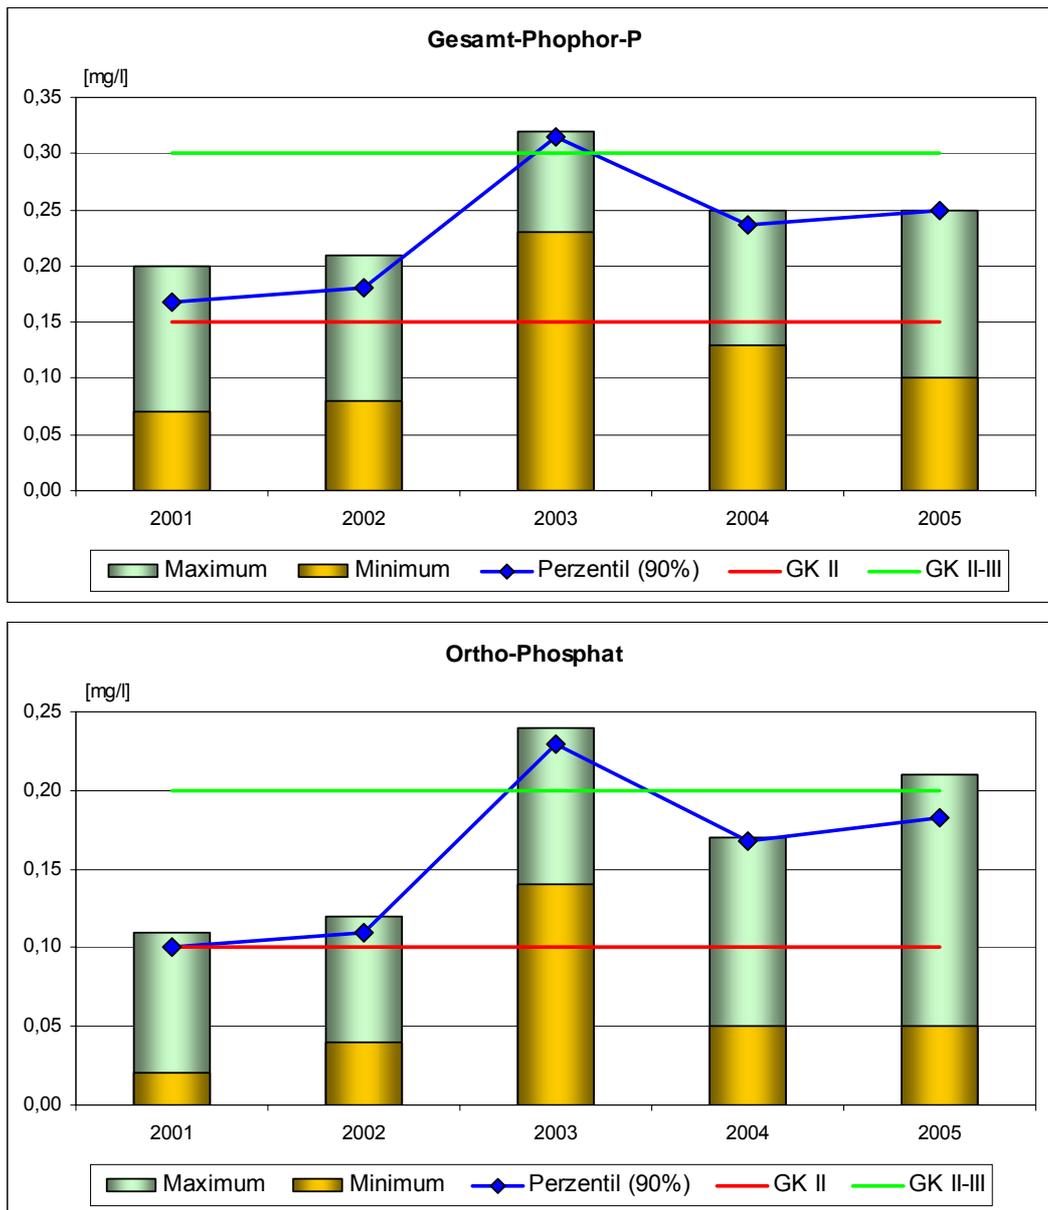
**Abb. 27: Gesamtphosphor- und Ortho-Phosphat-P-Gehalte in der Südaue – Messstelle Duendorf von 2001 bis 2005 (90 %-Perzentile)**

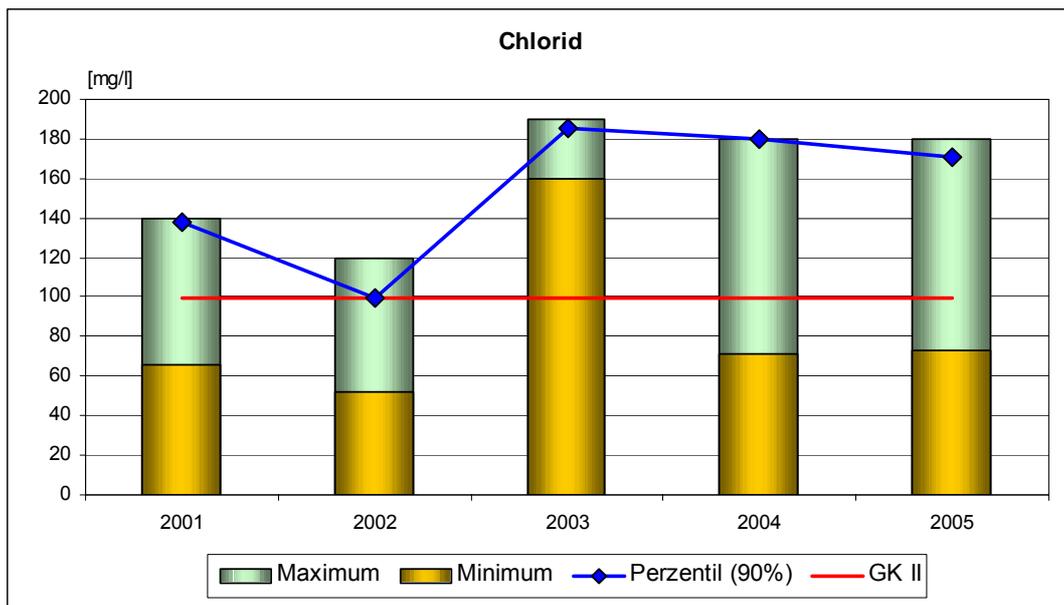
**Abb. 28: Chlorid- und Sulfatgehalte in der Südaue – Messstelle Duendorf von 2001 bis 2005 (90 %-Perzentile)**

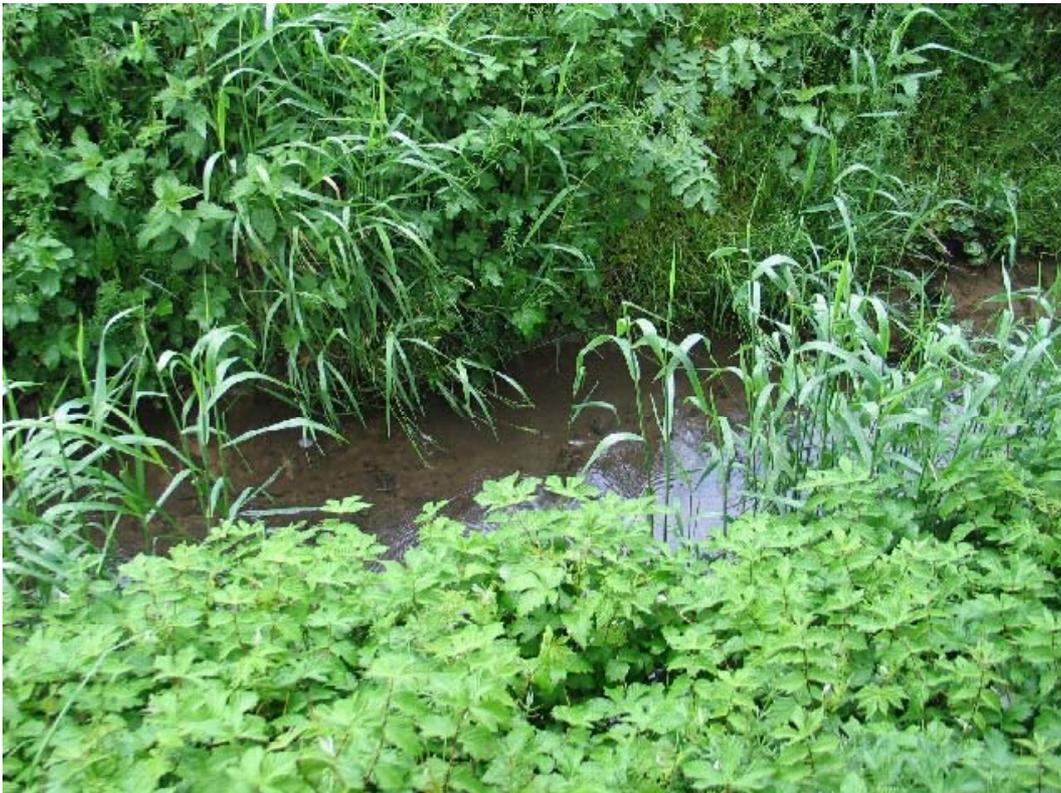
**Abb. 34: Sohlsubstrat in der Osterriehe (Station 6+800) mit Resten von kiesigen Substratstrukturen**

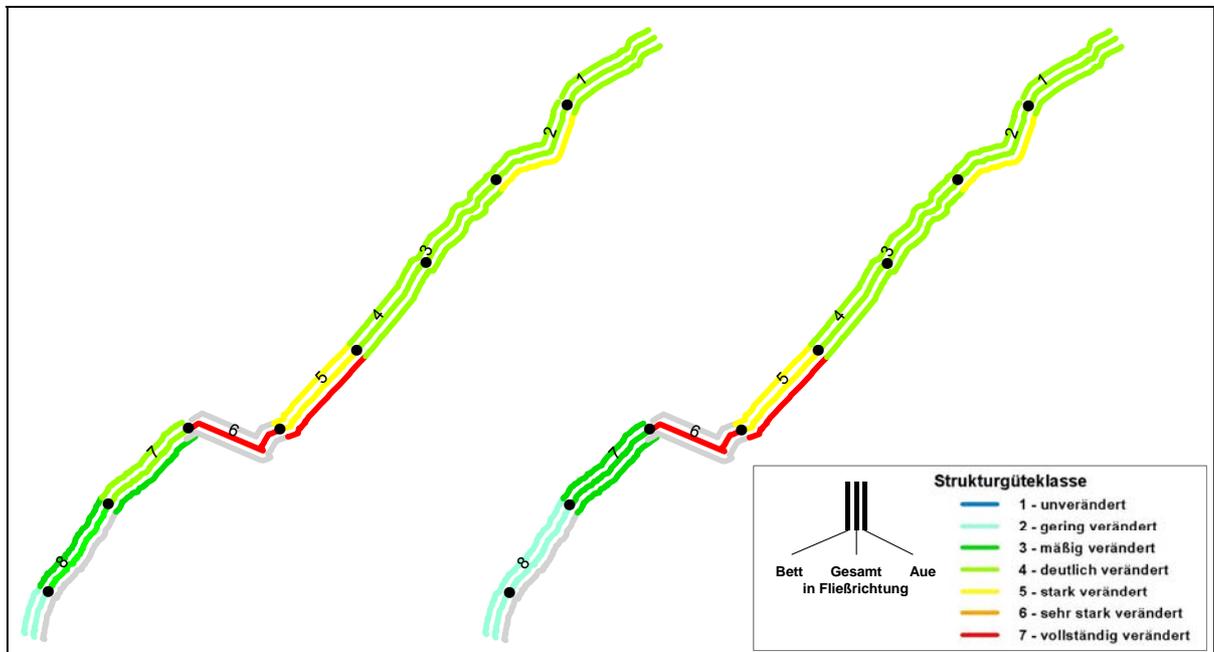
**Abb. 47: Bewertung der Gewässerstrukturgüte des Bullerbaches gem. Bestandsaufnahme (links) und im Projekt (rechts)**

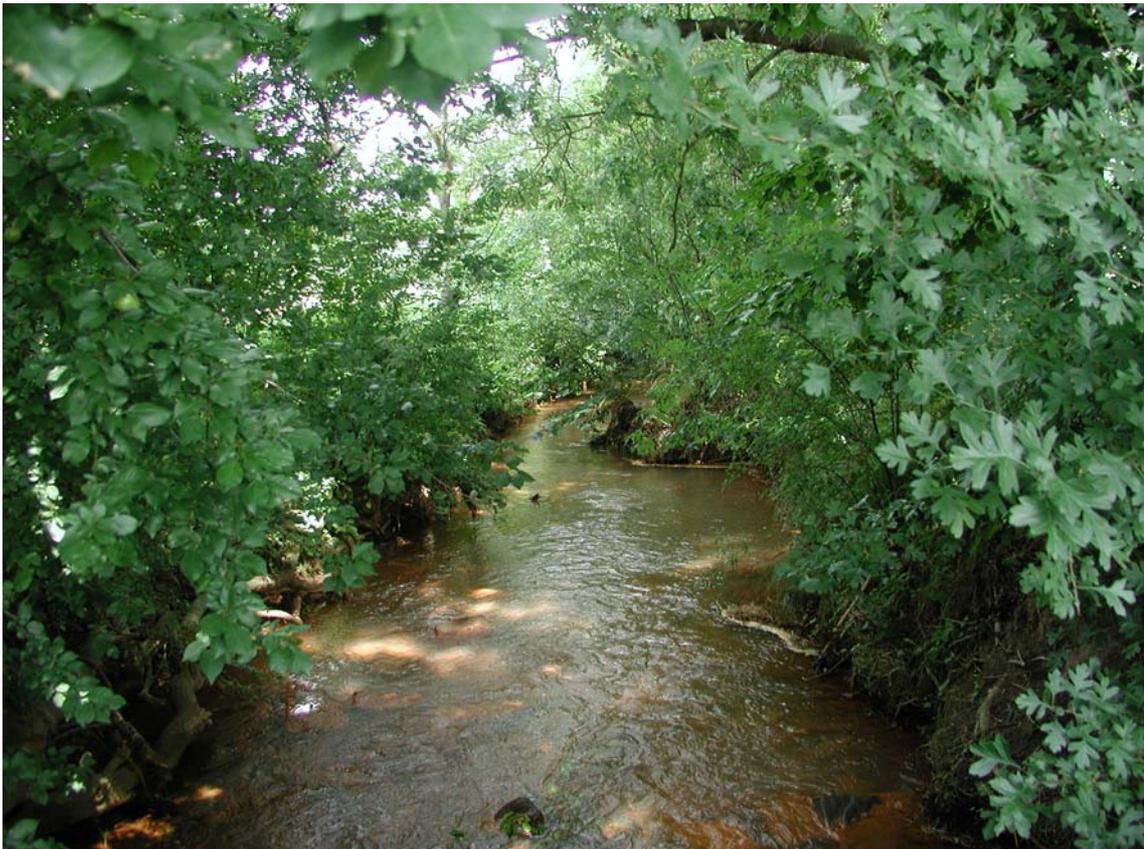
Abb. 49: Eisenbelasteter Bullerbach an Station 1+415 bachabwärts

Eine weitere Verödung der Faunenzusammensetzung tritt im Bereich des Zusammenflusses mit dem Reitbach auf. Hier kommt es zu massiven Eisenausfällungen, die die gesamte Gewässersohle überziehen (Abb. 49). *Chironomiden*, *Gammarus roeseli* und *Potamopyrgus antipodarum* sind die häufigsten benthischen Makrozoen. Daneben treten Ostracoden sehr zahlreich auf. Massenvorkommen von Ostracoden sind typisch für degradierte Fließgewässerabschnitte mit massiven Eisenausfällungen.

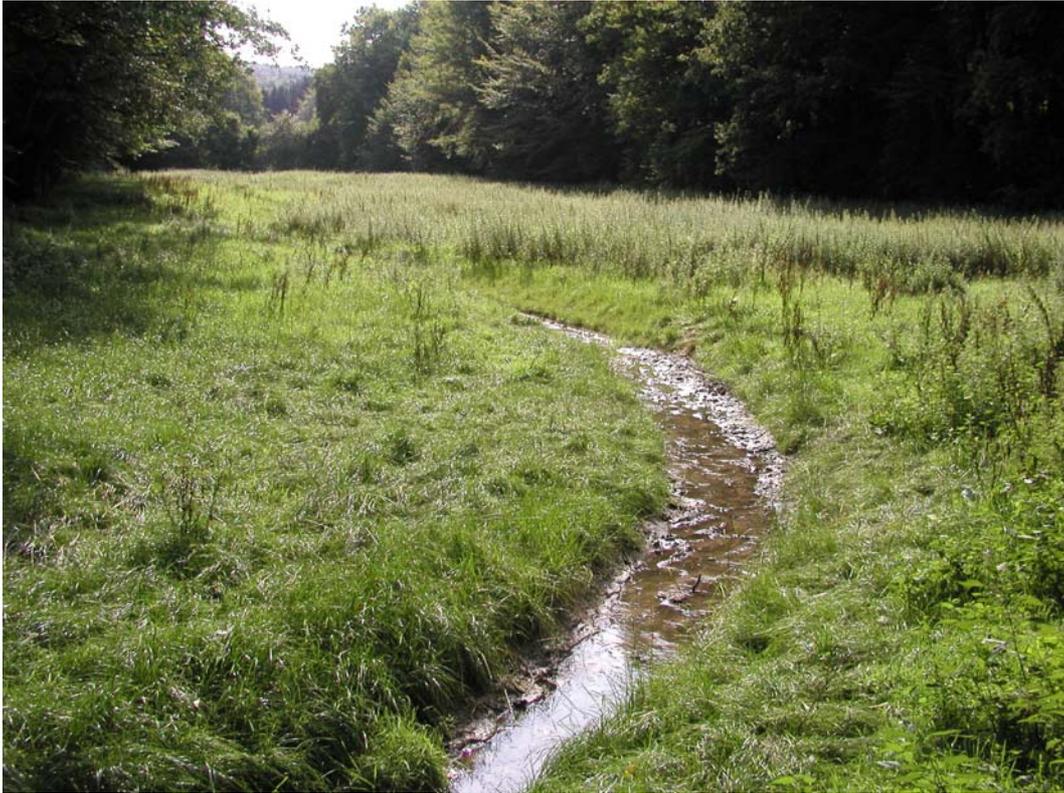
**Abb. 51: Renaturierter Abschnitt des Bullerbaches im dritten Jahr nach der Rückverlegung in die Aue; von Stat. 6+350 (Naturfreundehaus) aufwärts gesehen (24.08.2005)**

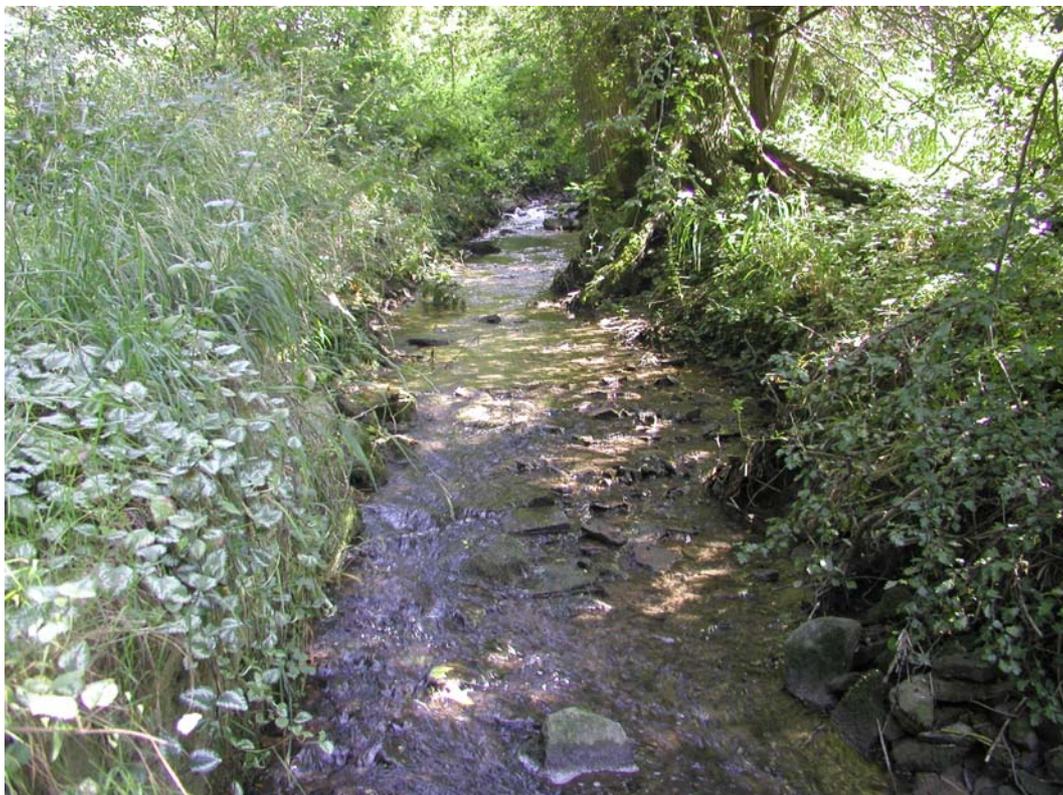
**Abb. 58: Rodenberger Aue an Station 24+500 näherungsweise mit Leitbildcharakter für die Hydromorphologie des Gewässertyps 7 (24.08.2005)**
