Durchgeführte Maßnahmen im Bearbeitungsgebiet 24 - Wümme	
Bezeichnung der Maßnahme: Wörpe – Anlage von zwei Sohlgleiten mit begleitenden Biotop gestaltenden Maßnahmen	Maßnahmen Nr. Md 30
Name des Gewässers: Wörpe	
Maßnahmentyp: D1 – Anlage von Sohlgleiten, R1 – Wiederherstellung von ehemaligen Auenflächen, U1 – Reduzierung der Gewässerunterhaltung, A2 – Anlage von Gewässer begleitenden Feuchtbiotopen	
Allgemeine Angaben	
Gewässer-Abschnitt: Wörpe zwischen Tarmstedt und Wilstedt	
Gemeinde: Wilstedt	Landkreis: Rotenburg (Wümme)
Naturraum: Zevener Geest	TK 50-Blatt: L 2720
Rechtswert: 3505394 <small>(German Grid u. Potsdam Datum)</small>	Hochwert: 5897052 <small>(German Grid u. Potsdam Datum)</small>
Wasserkörpergruppe: 24007	Wasserkörper: 24049
Gewässer-Ordnung: 2. Ordnung	Gewässerkennzahl:
HMWB: ja <small>(erheblich veränderter Gewässerkörper)</small>	AWB: nein <small>(künstlicher Gewässerkörper)</small>

Darstellung der Maßnahme		Md 30	
Lage und Nr. der Maßnahme (TK 50, Blatt L 2720):			
Vorhabensträger:	Wasser- und Bodenverband Teufelsmoor		
Planung:	2002		
Umsetzung:	2003		
Hinweise zum Verfahren (zutreffendes ankreuzen, ggf. Erläuterung):	Planfeststellung	<input checked="" type=

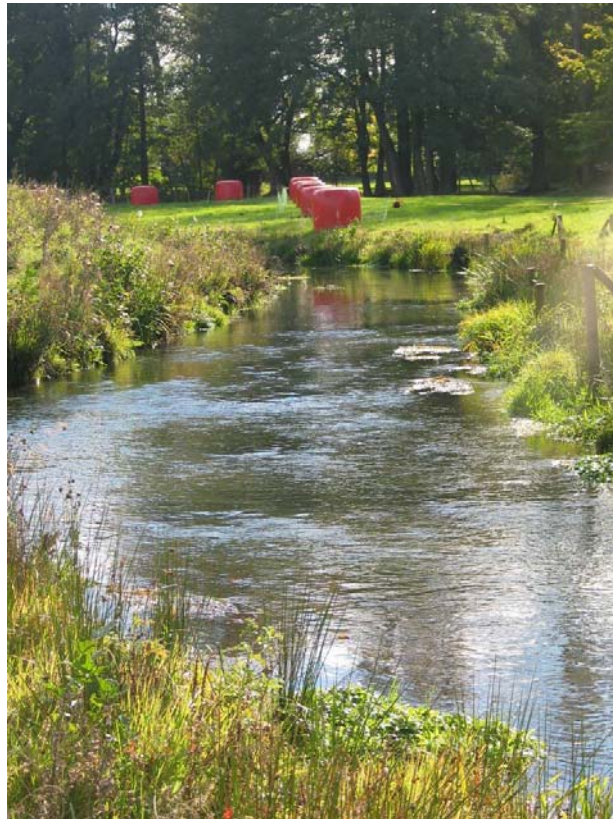
Md 30

Neu angelegte, sehr flache Sohlgleite an der Wörpe zwischen Tarmstedt und Wilstedt
(2005, Fotos: Stiftung NWN Bremen)

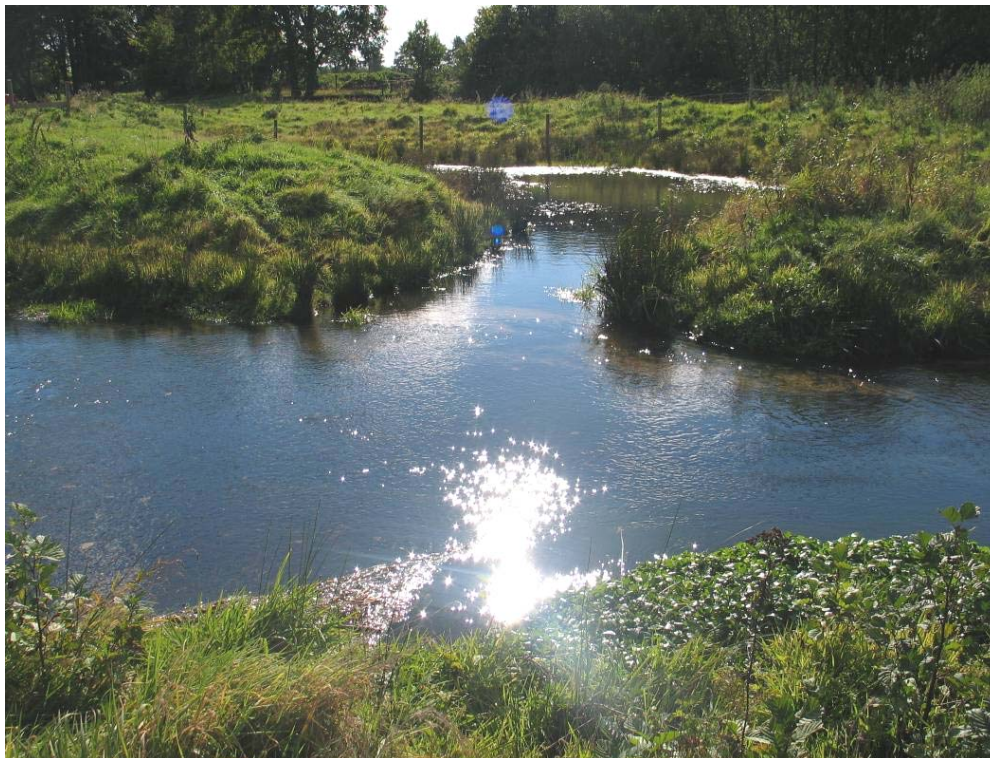
Neu geschaffener Altarm der Wörpe
