Bauwerksnummer 584_34470_66753_BW01

Gewässer: Nuthe

Abschnitts-Nr. 584_34470_66753_AB01

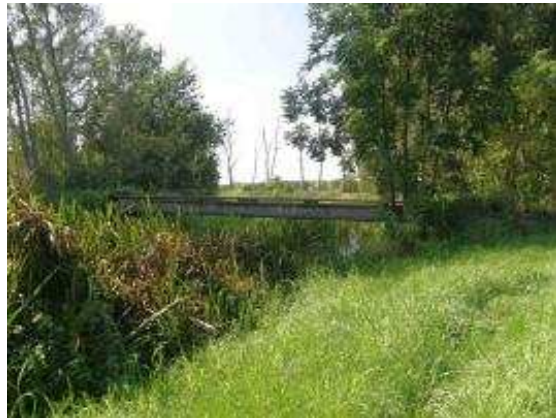
Beschreibung: Stahlgitter auf ehemaligem Brückenwiderlager

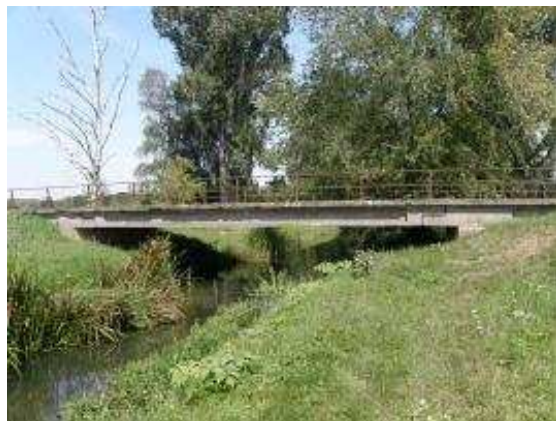
Bauwerksnummer 584_34470_66753_BW02

Beschreibung: Brücke am Ende einer asphaltierten Zuwegung

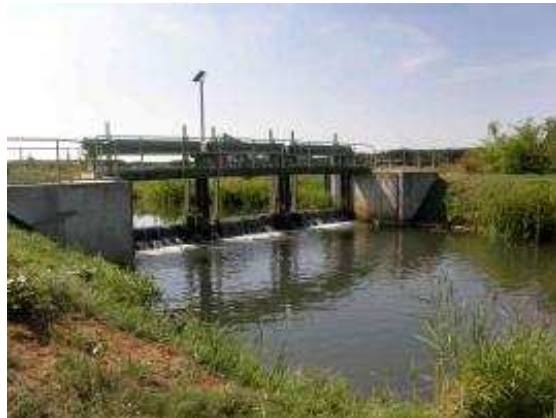
Bauwerksnummer 584_34470_66753_BW03

ökol. Durchgängigkeit: zeitweise durchgängig

Beschreibung: Wehr Woltersorf (Doppelschützwehr mit Beckenpass und Tosbecken, Sohlenbereich mit Steinschüttung befestigt)

Bemerkungen 2 Lattenmesspegel vorhanden

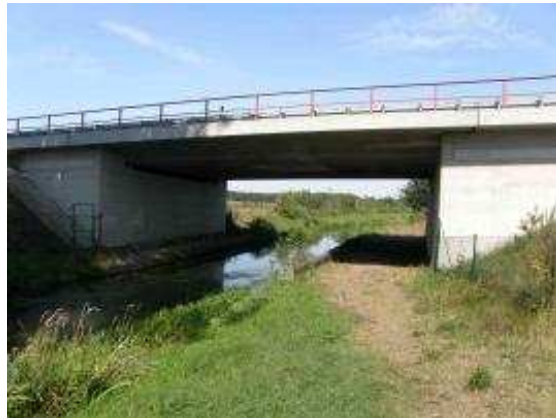
Bauwerksnummer 584_34470_66753_BW04

Baulicher Zustand Baujahr 2003

Beschreibung: Straßenbrücke B101

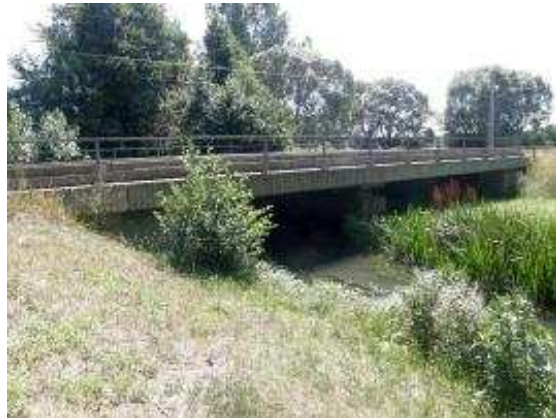
Bauwerksnummer 584_34470_66753_BW05

Beschreibung: Eisenbahndammbrücke

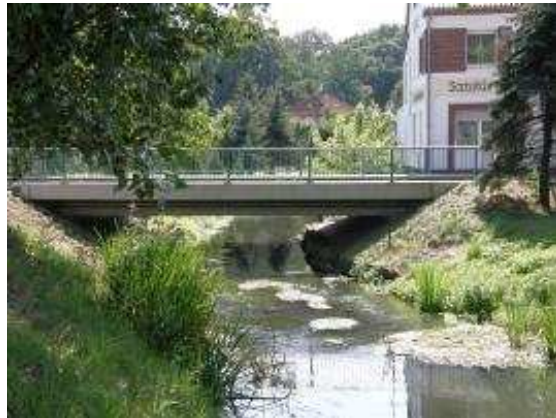
Bauwerksnummer 584_34470_66753_BW07

Beschreibung: Straßenbrücke K7221

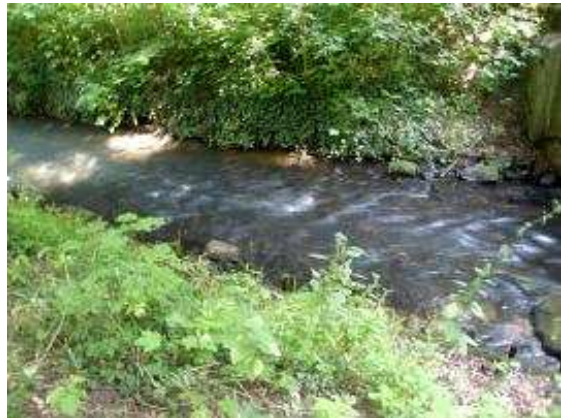
Bauwerksnummer 584_34470_66753_BW08

ökol. Durchgängigkeit: durchgängig

Beschreibung: Sohlrausche vor Brücke

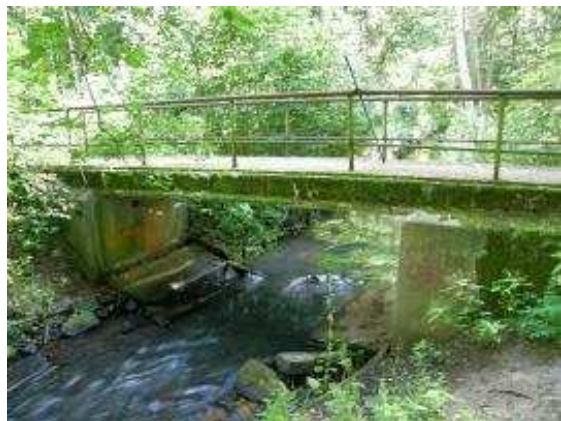
Bauwerksnummer 584_34470_66753_BW09

Beschreibung: Brücke für Waldweg

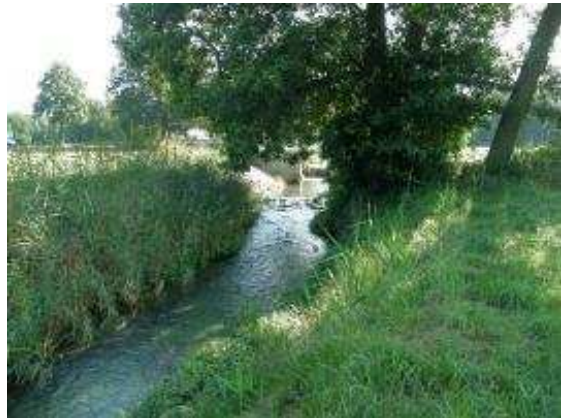
Bauwerksnummer 584_34470_66753_BW10

ökol. Durchgängigkeit: durchgängig

Beschreibung: Sohlrampe hinter Tosbecken am Wehr/Zwillingsdurchlass

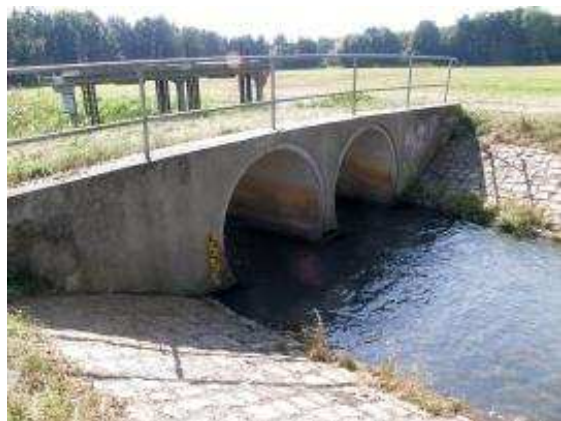
Bauwerksnummer 584_34470_66753_BW11

ökol. Durchgängigkeit: nur für Fische durchgängig

Beschreibung: Zwillingsdurchlass hinter Wehr vor Tosbecken mit Steinschüttung

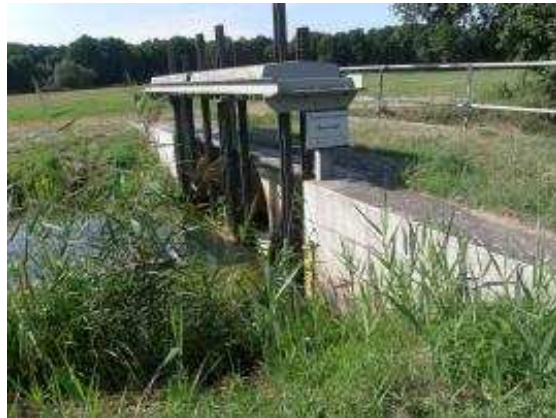
Bauwerksnummer 584_34470_66753_BW12

ökol. Durchgängigkeit: nicht durchgängig

Beschreibung: Wehr B 101 - Zwei-Felder-Doppelschützwehr

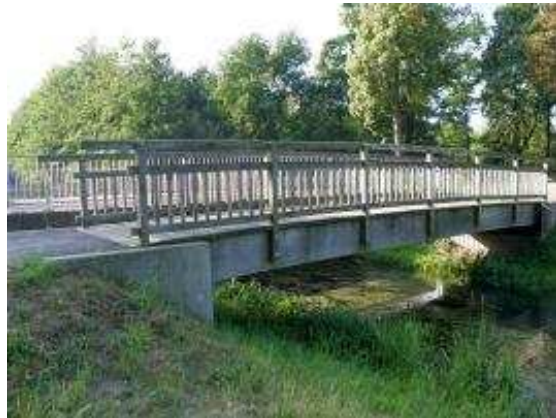
Bauwerksnummer 584_34470_66753_BW13

Beschreibung: Holzbrücke mit Betonfundament für Fuß- und Radweg

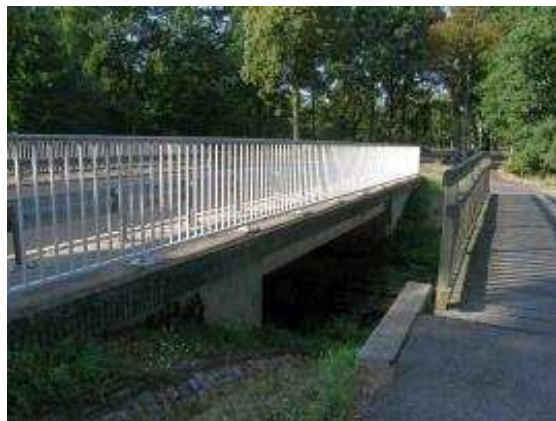
Bauwerksnummer 584_34470_66753_BW14

Beschreibung: Straßenbrücke B 101 (Trebbiner Tor)

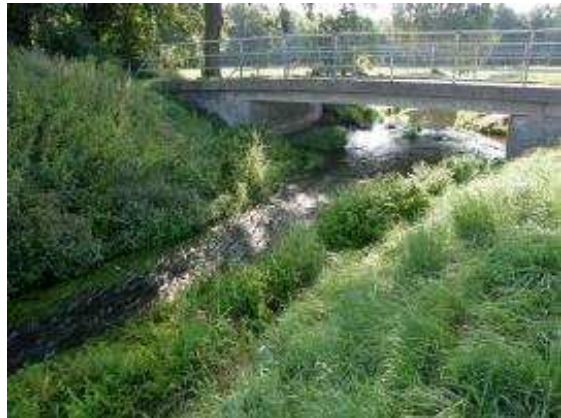
Bauwerksnummer 584_34470_66753_BW15

Beschreibung: Sohlgleite aus Steinen und Bauschutt durch Brücke verlaufend

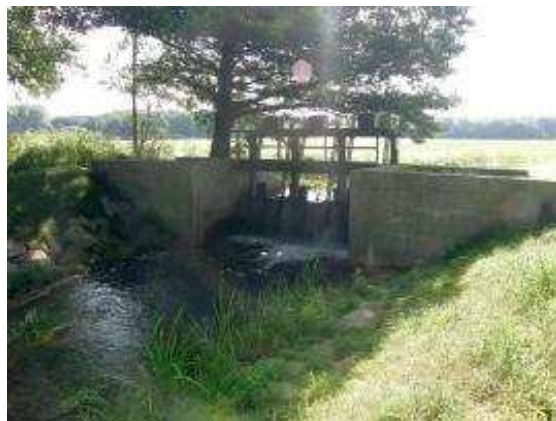
Beschreibung: Verteilerwehr - dreifeldrig mit Lattenmesspegel (reguliert Nuthe und Graben von rechts einlaufend)

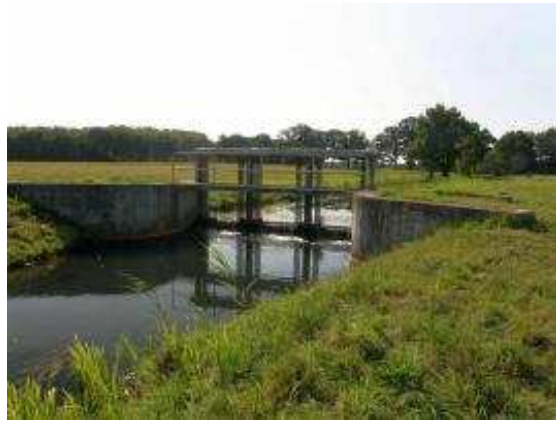
Beschreibung: Gärtnerwehr - dreifeldriges Doppelschützwehr mit Lattenmesspegel

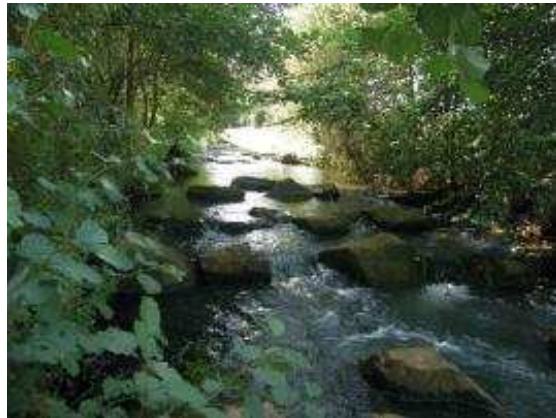
Beschreibung: Sohlgleite Klinger mit lockerem Steinriegelversatz

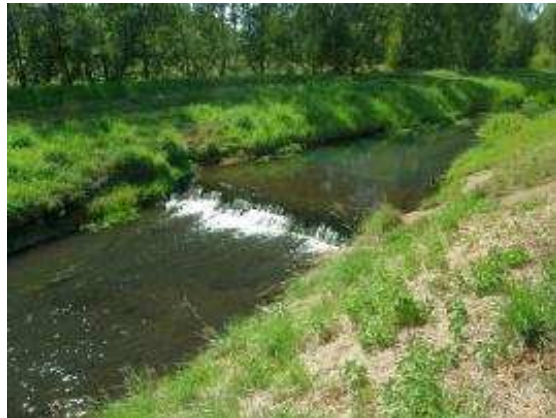
Beschreibung: Sohlabsturz aus Beton, ca. 0,6m Absturzhöhe

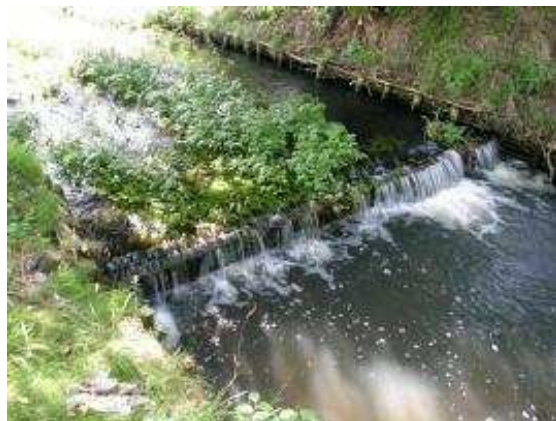
Beschreibung: Absturz aus Holzbohlen mit 0,6m Absturzhöhe

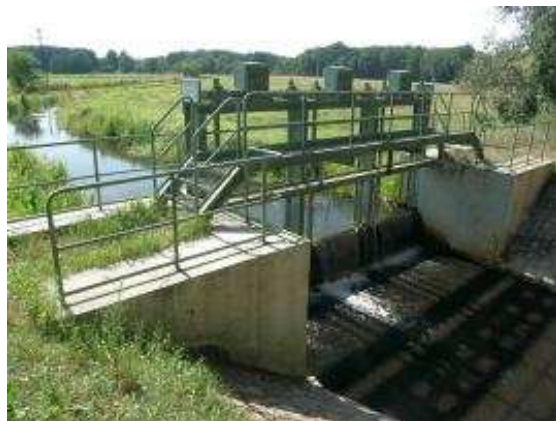
Beschreibung: Wehr Kleinbahn - Dreifelderwehr ohne Fischpass; mit Lattenmesspegel

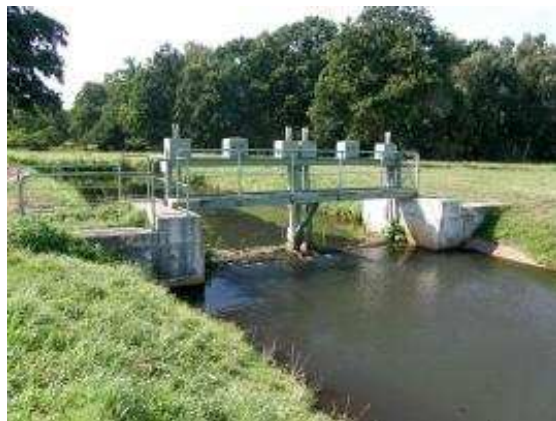
Beschreibung: Einlaufwehr - Grundschild mit Klappe ohne Fischpaß

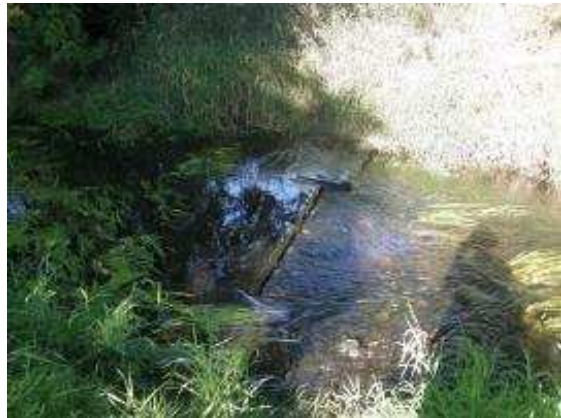
Beschreibung: Sohlschwelle, einzelne Platten versetzt

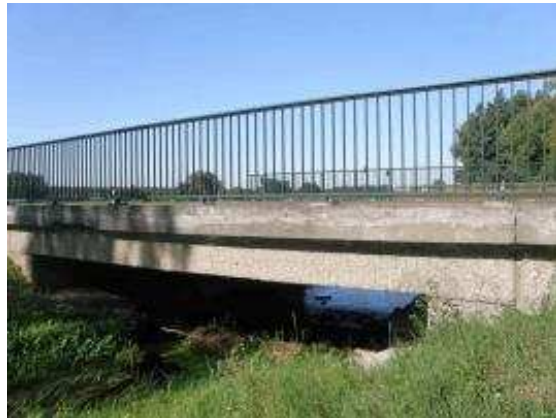
Mangel Böschungsbefestigung teilweise defekt

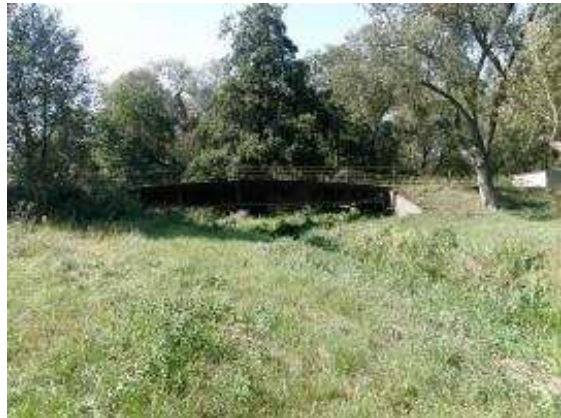
Baulicher Zustand gesperrt

Beschreibung: Brücke (nicht mehr in Benutzung)

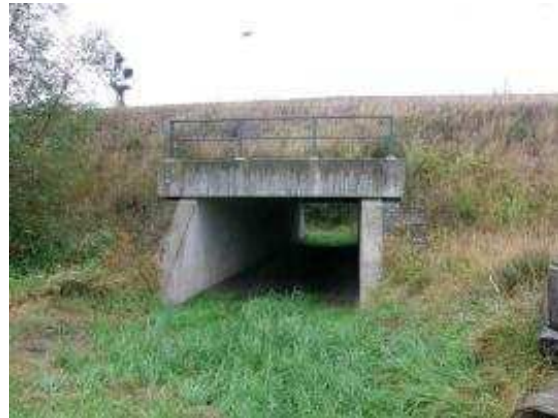
Beschreibung: Eisenbahnbrücke

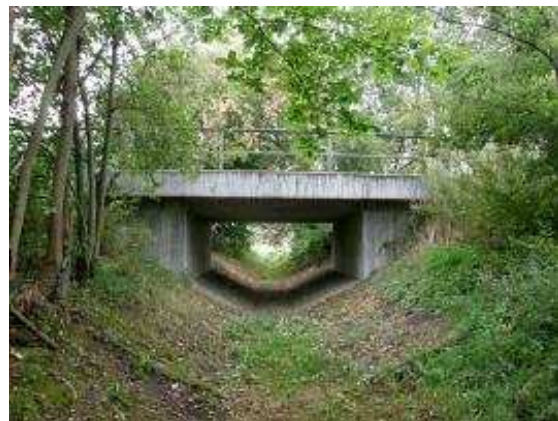
Bauwerksnummer 584_34470_66753_BW89

Beschreibung: Straßenbrücke

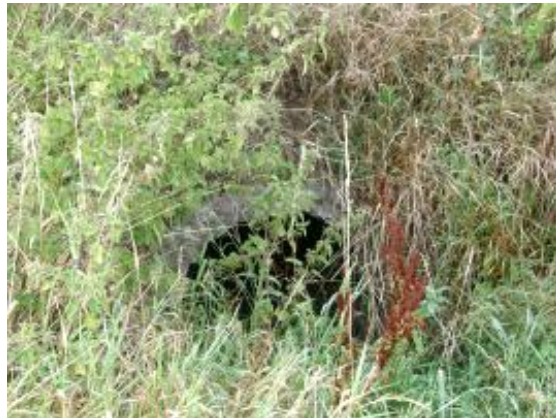
Bauwerksnummer 584_34470_66753_BW90

ökol. Durchgängigkeit: nicht durchgängig

Beschreibung: Rohrdurchlass unter landwirtschaftlicher Überfahrt
