## 1. Projektbegleitende Arbeitsgruppensitzung Bad Belzig, 10.12.2012

Thema: Gewässerökologische Defizite als Grundlage der  
Maßnahmenentwicklung

*biota* - Institut für ökologische  
Forschung und Planung GmbH

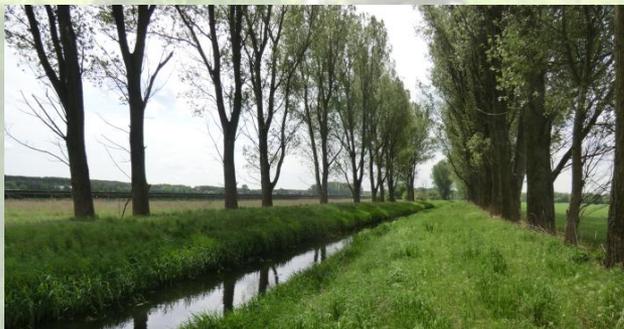
geradlinig, ausgebautes Trapezprofil ohne besondere Strukturen, oft mit Pappeln bestanden

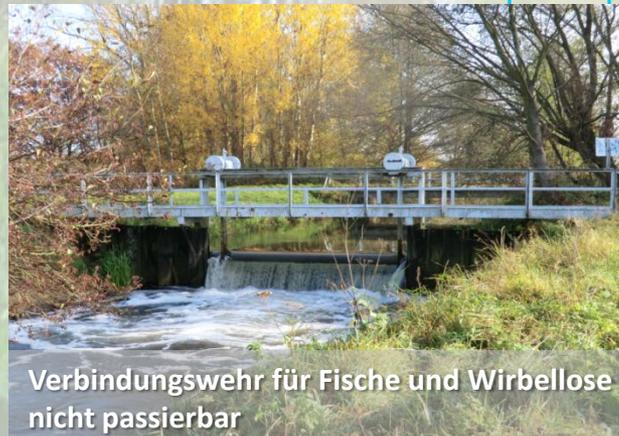
Verbindungswehr für Fische und Wirbellose nicht passierbar

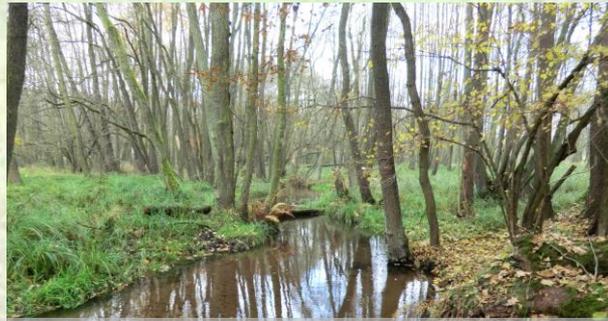
naturnahe Bereiche im Oberlauf: geschwungenes Profil mit Sohl- und Uferstrukturen

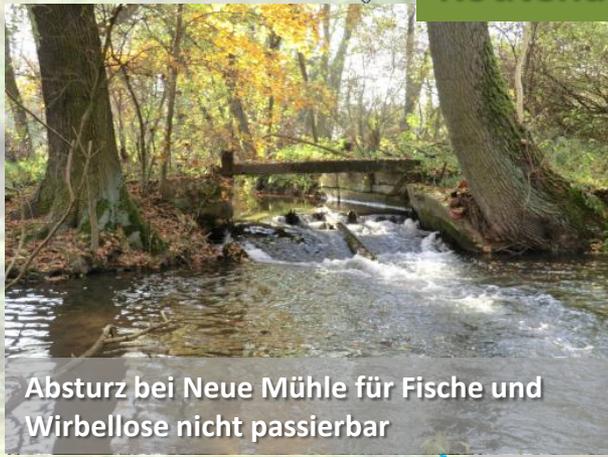
Absturz bei Neue Mühle für Fische und Wirbellose nicht passierbar

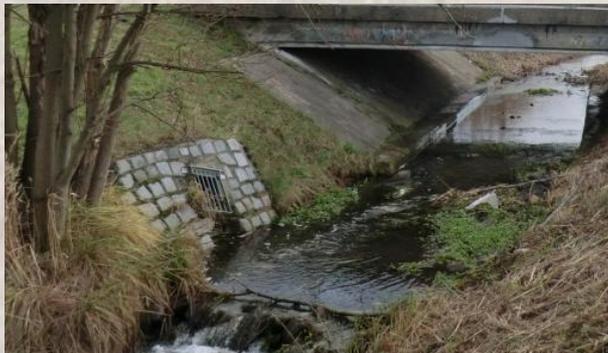
Sohlschwelle/Absturz (BW22) an der L83 für Fische und Wirbellose nicht passierbar

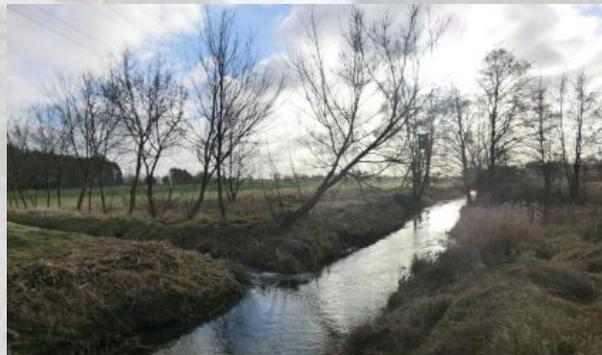
geradlinig und tief eingeschnittenes Trapezprofil im Unterlauf

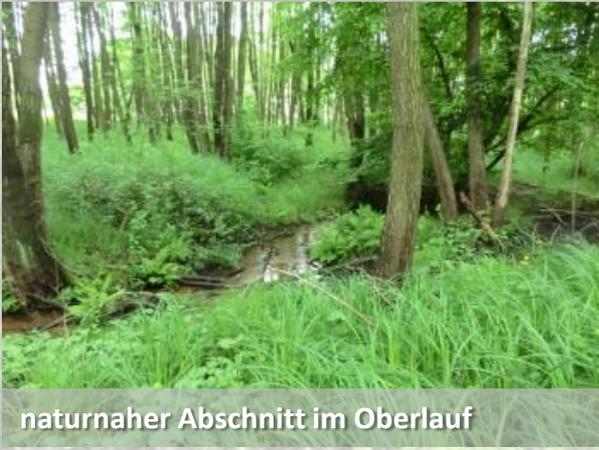
naturnahe Abschnitt im Oberlauf

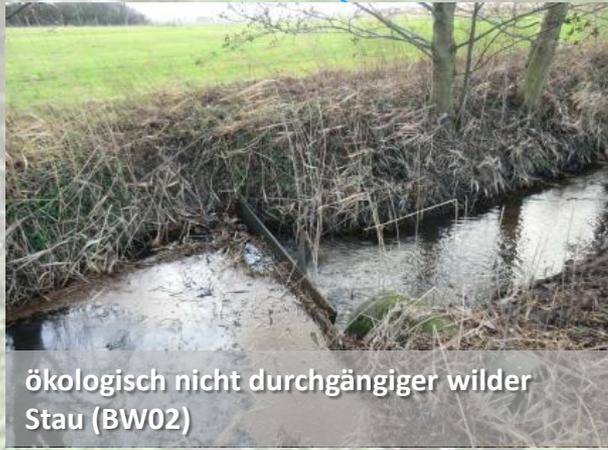
ökologisch nicht durchgängiger wilder Stau (BW02)

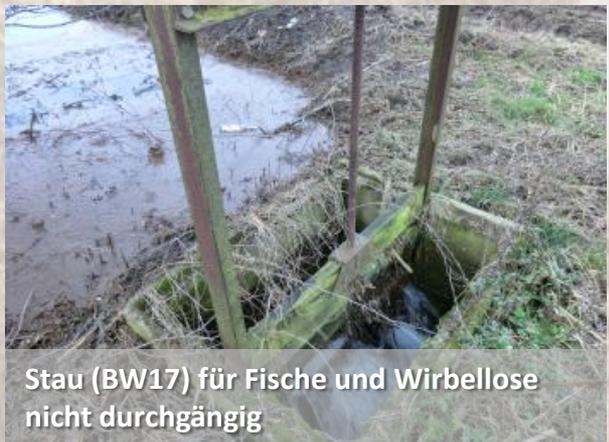
Stau (BW17) für Fische und Wirbellose nicht durchgängig

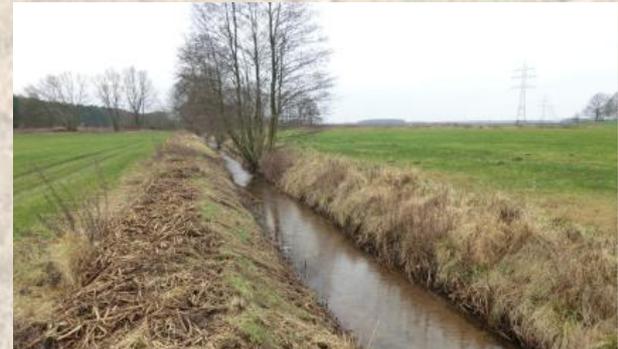
geradlinig ausgebautes Trapezprofil ohne besondere Sohl- und Uferstrukturen

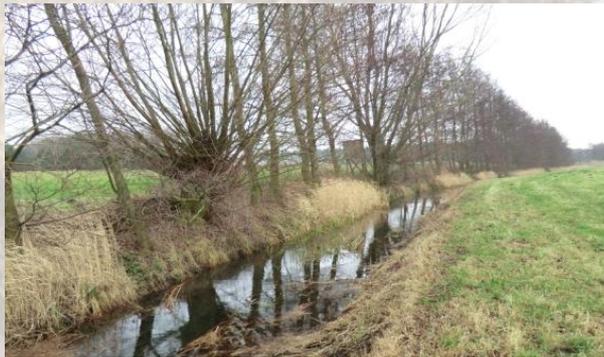
geradlinig ausgebautes Trapezprofil im Unterlauf

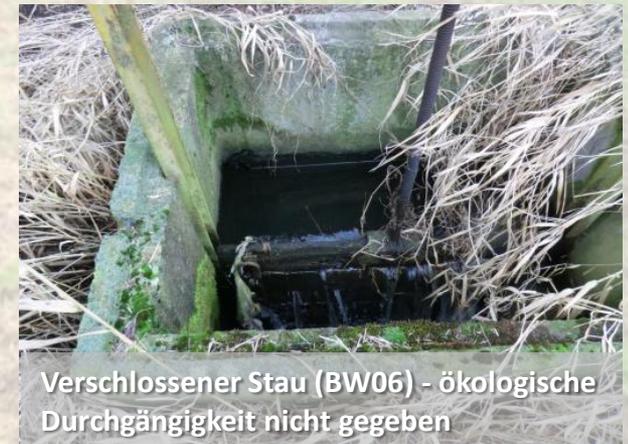
Verschlossener Stau (BW06) - ökologische Durchgängigkeit nicht gegeben

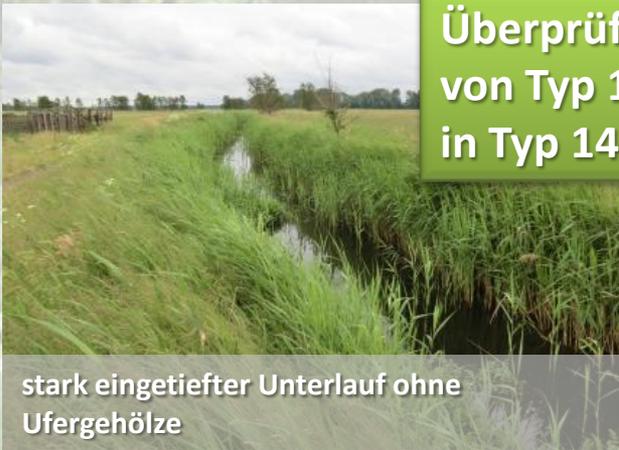
stark eingetiefter Unterlauf ohne Ufergehölze

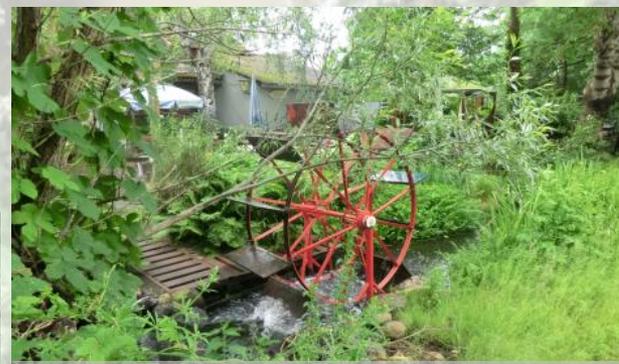
Wasserrad (BW26) in Baitz für Fische und Wirbellose nicht passierbar

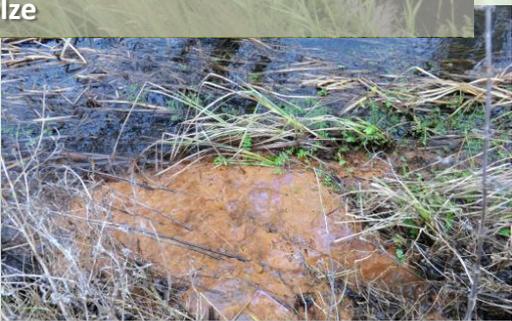
Problematik Verockerung

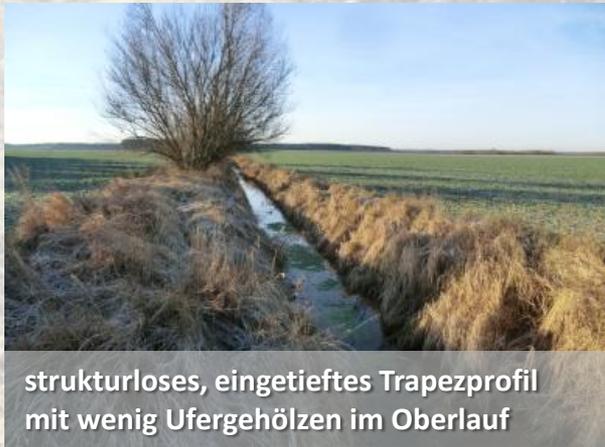
strukturloses, eingetieftes Trapezprofil mit wenig Ufergehölzen im Oberlauf

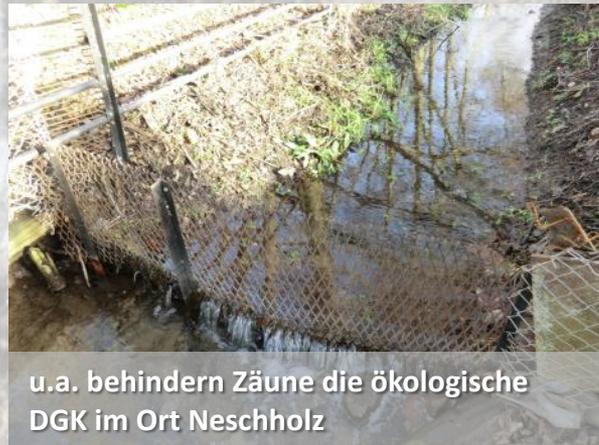
u.a. behindern Zäune die ökologische DGK im Ort Neschholz

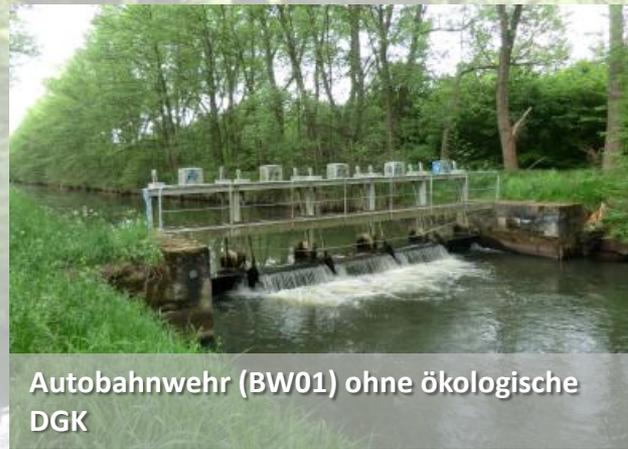
Autobahnwehr (BW01) ohne ökologische DGK

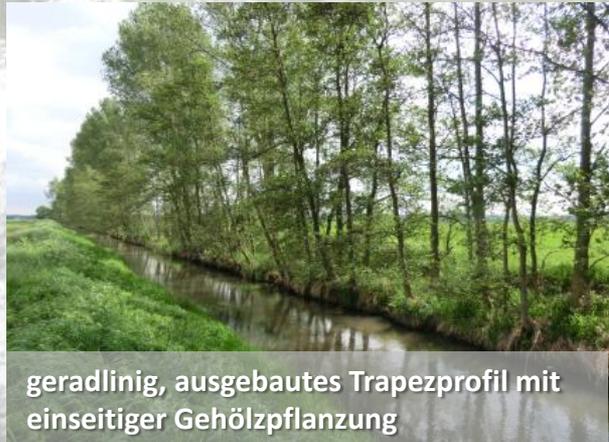
geradlinig, ausgebautes Trapezprofil mit einseitiger Gehölzpflanzung

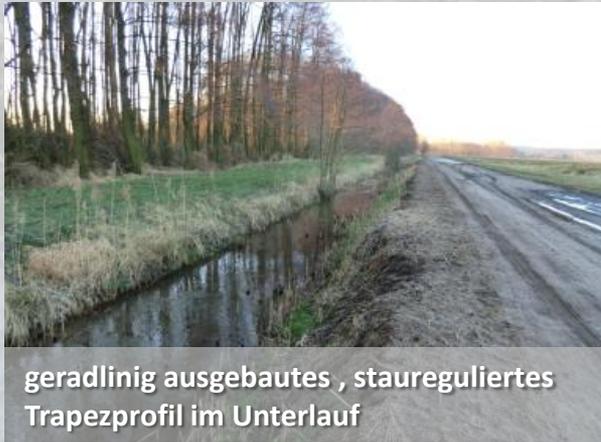
geradlinig ausgebautes , staureguliertes Trapezprofil im Unterlauf

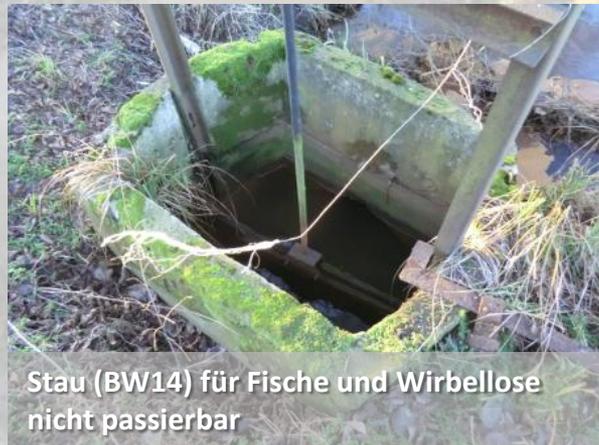
Stau (BW14) für Fische und Wirbellose nicht passierbar

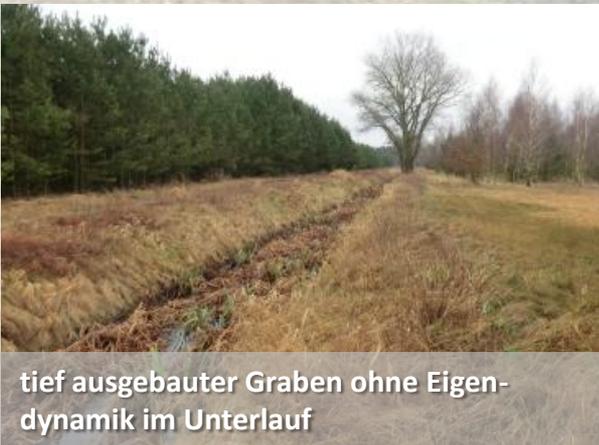
tief ausgebauter Graben ohne Eigendynamik im Unterlauf

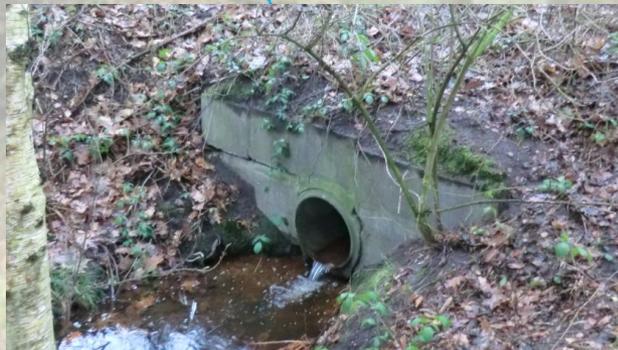
zu hoch eingebauter Durchlass (BW26) ohne Substrat – keine DGK gegeben

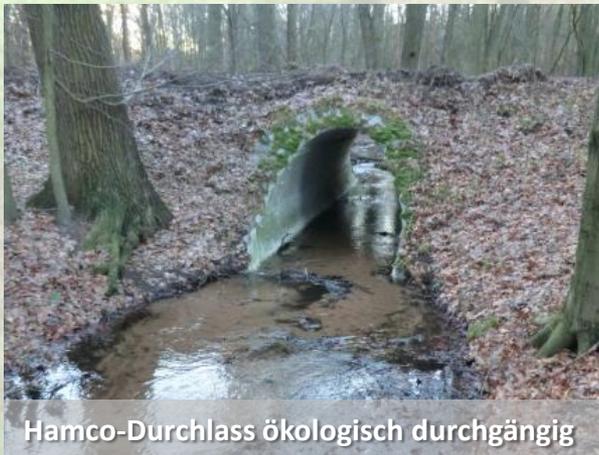
Hamco-Durchlass ökologisch durchgängig

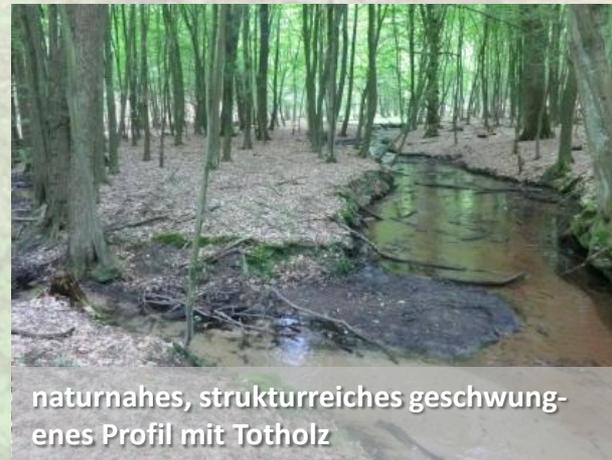
naturnahes, strukturreiches geschwungenes Profil mit Totholz

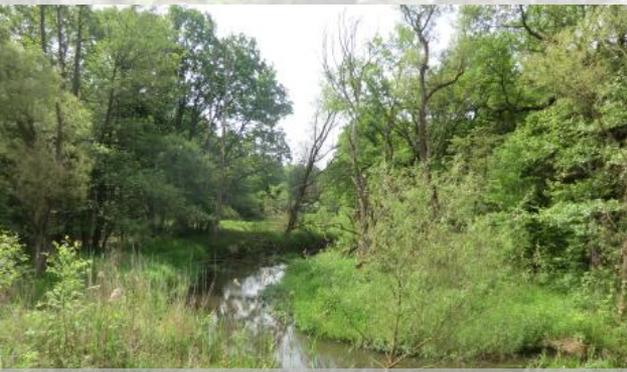
naturnahe, leicht bis mäßig geschwungener Lauf mit flachen Ufern und Eigendynamik

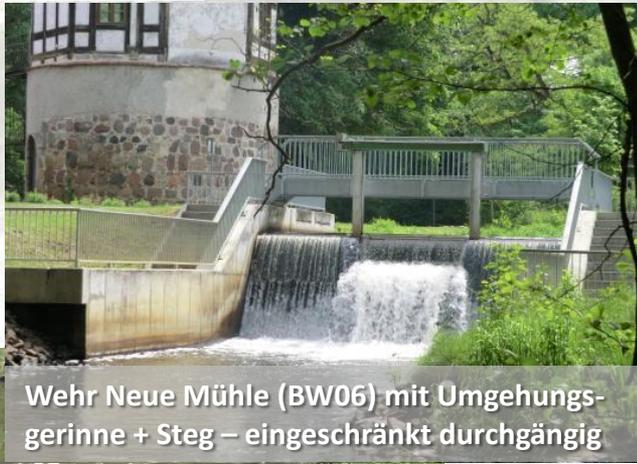
Wehr Neue Mühle (BW06) mit Umgehungsgerinne + Steg – eingeschränkt durchgängig

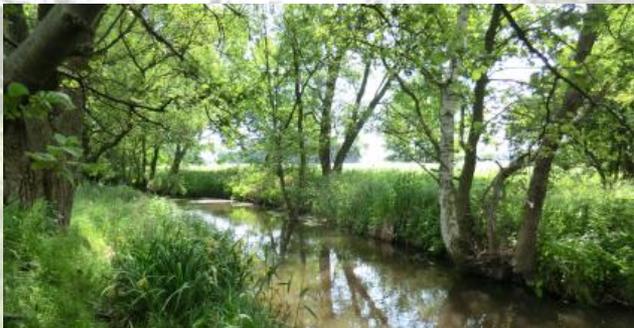
gestreckter bis schwach geschwungener breitenvariierender Lauf mit vielen Ufer- und Sohlstrukturen im Mittellauf

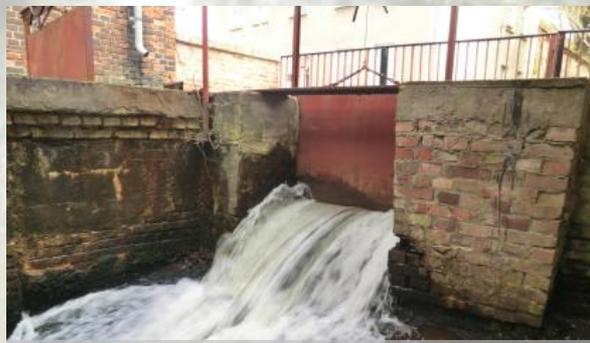
Stau an der Mühle Bücknitz (BW28) – für Fische und Wirbellose nicht passierbar

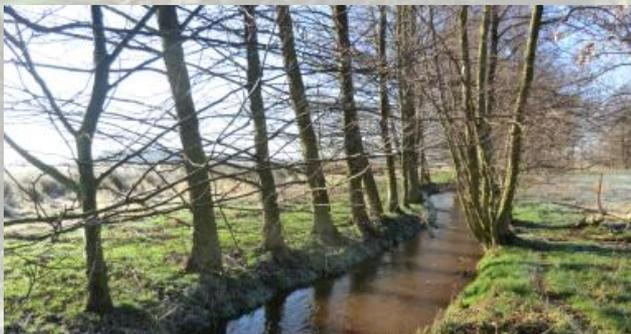
gestreckt bis schwach geschwungenes Gewässer, im Trapez- bzw. teilweise verfallendem Regelprofil im Unterlauf

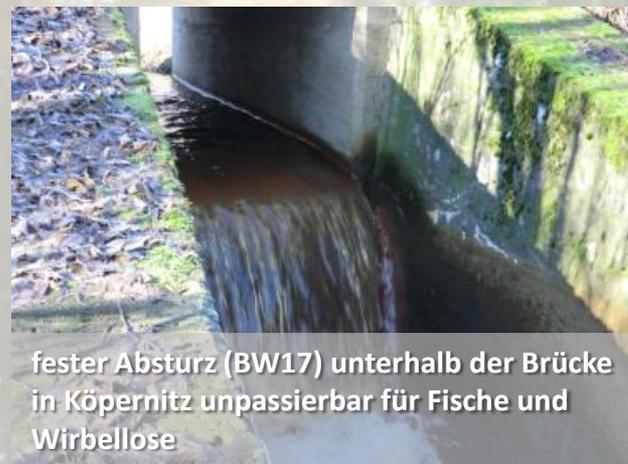
fester Absturz (BW17) unterhalb der Brücke in Köpernitz unpassierbar für Fische und Wirbellose

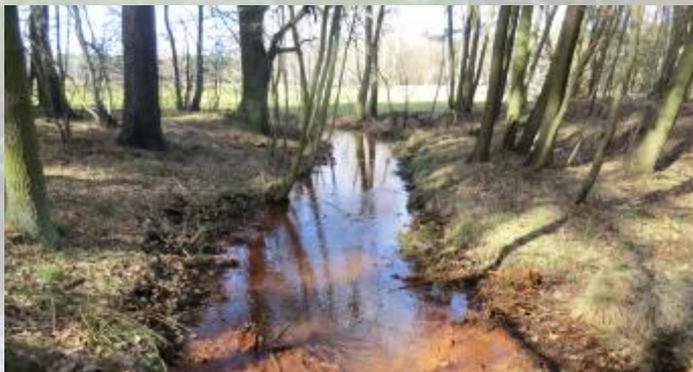
gestreckt bis schwach geschwungenes Gewässer, im Trapez- bzw. teilweise verfallendem Regelprofil, starke Verockerungen im Lauf

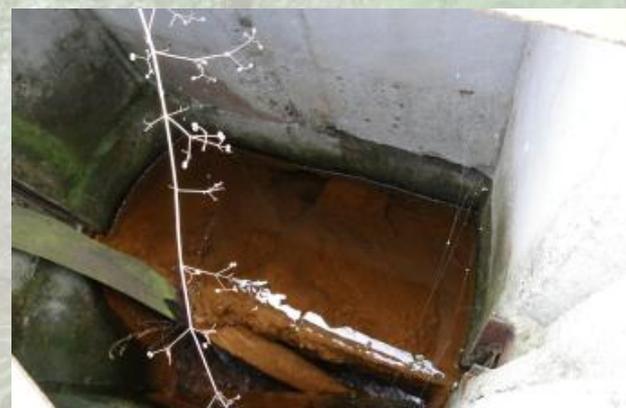
Stau (BW38) ohne ökologische DGK

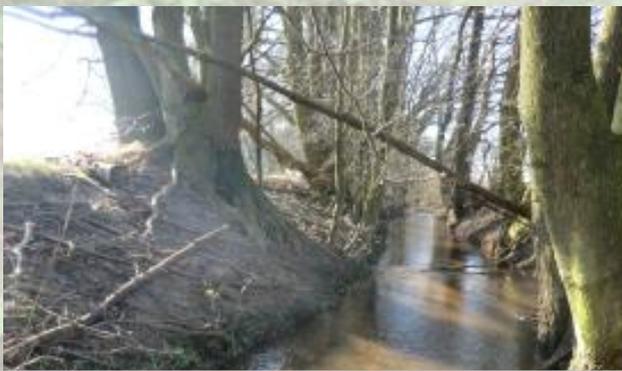
verwallter, leicht geschwungener Lauf mit Gehölzen am Ufer (Unterlauf)

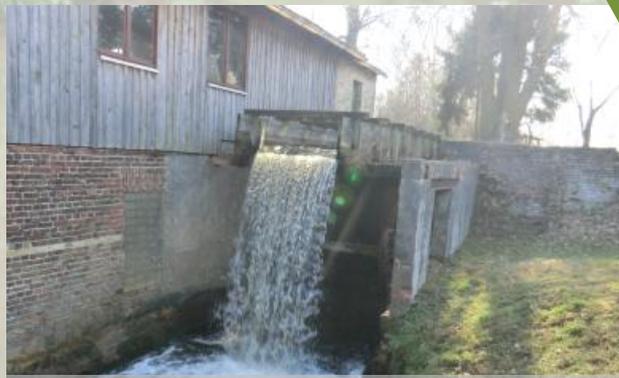
Wassermühle (BW28) in Friesdorf von Fischen und Wirbellosen nicht passierbar

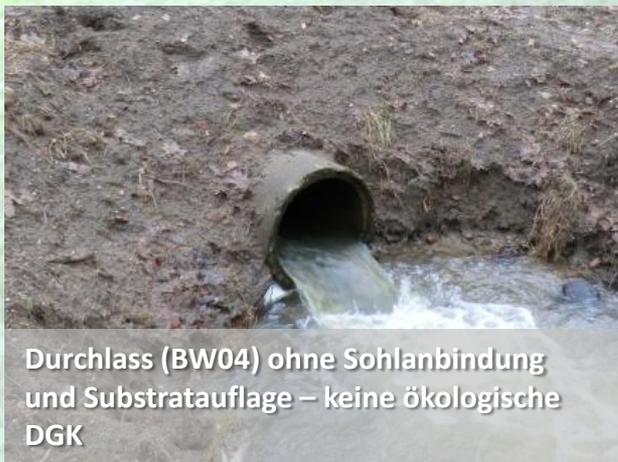
Durchlass (BW04) ohne Sohlanbindung und Substratauflage – keine ökologische DGK

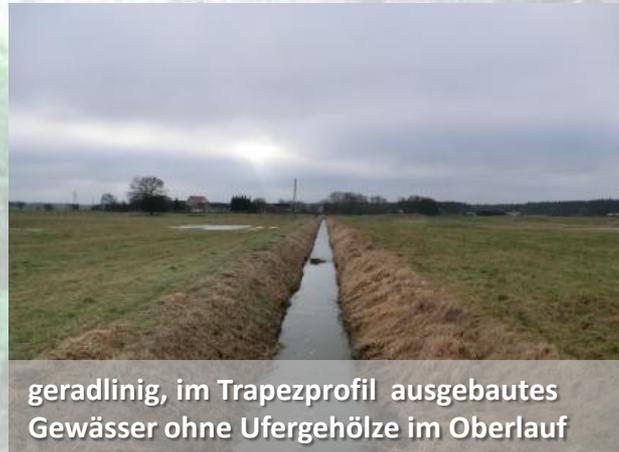
geradlinig, im Trapezprofil ausgebautes Gewässer ohne Ufergehölze im Oberlauf

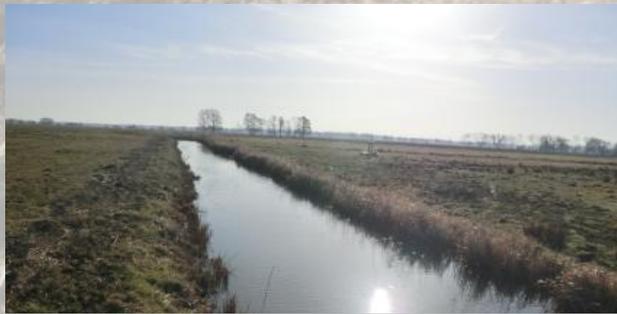
geradliniger bis gestreckter Lauf im ausgebauten Trapezprofil (im Sommer stark beschilft)

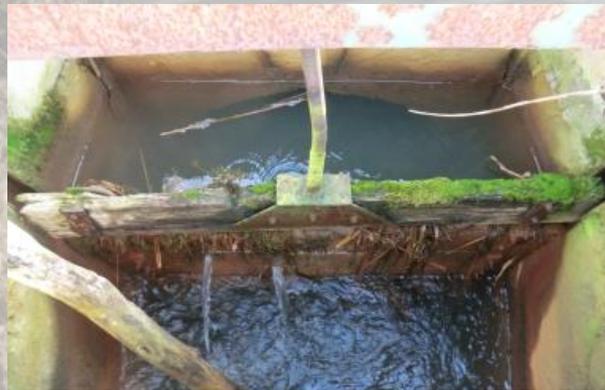
Stau (BW02) ohne ökologische DGK

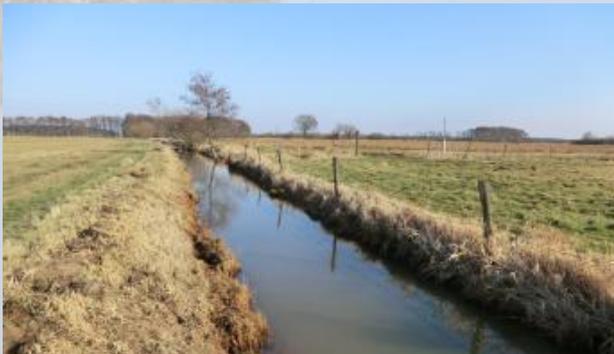
geradlinig ausgebautes Trapezprofil meist ohne Ufergehölze

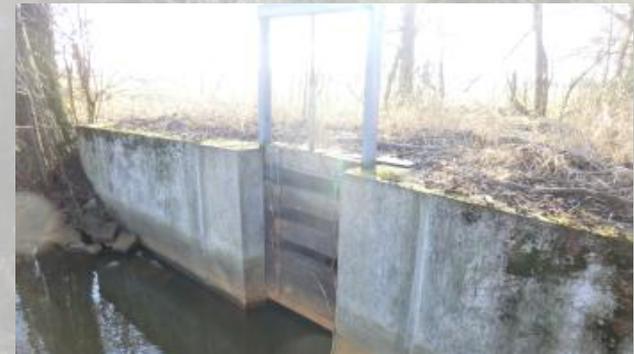
Jalousiestau (BW03), für Fische und Wirbellose eingeschränkt durchwanderbar

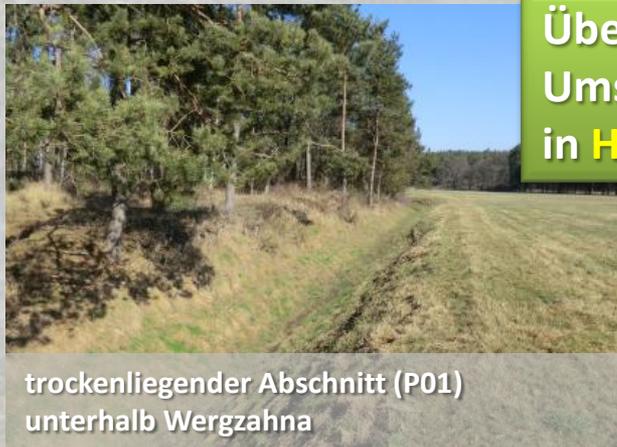
trockenliegender Abschnitt (P01) unterhalb Wergzahna

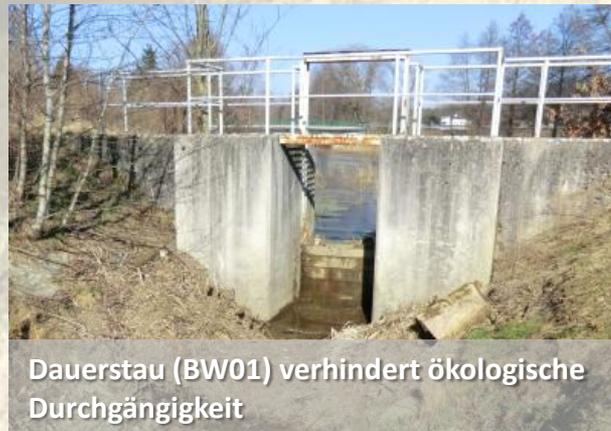
Dauerstau (BW01) verhindert ökologische Durchgängigkeit
